NATURA 2000-GEBIED: Maasduinen

VERSLAG VELDBEZOEK DD. 26 juli 2016

Datum bezoek: 26 juli 2016
....

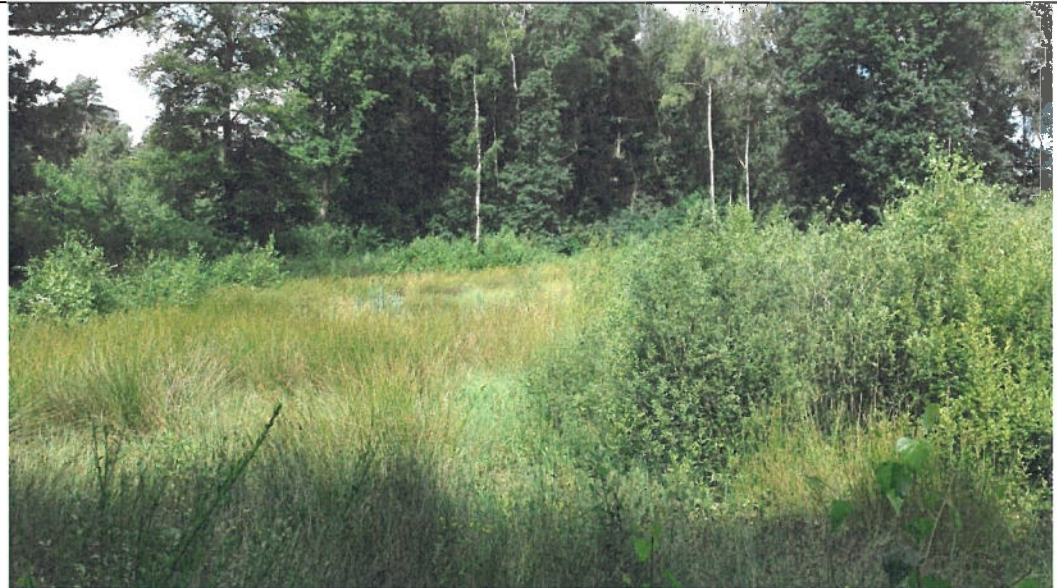
Op de oevers van het Suikerven is veel opslag te zien van wilgen en berk (foto 1). De oevers hebben een vrij dichte vegetatie. In de openplekken in de oevervegetatie is waterdrieblad en wateraardbei te vinden (foto 2).

Locatie 1, foto 1. Opslag van wilgen en berk in de oevers van het Suikerven.

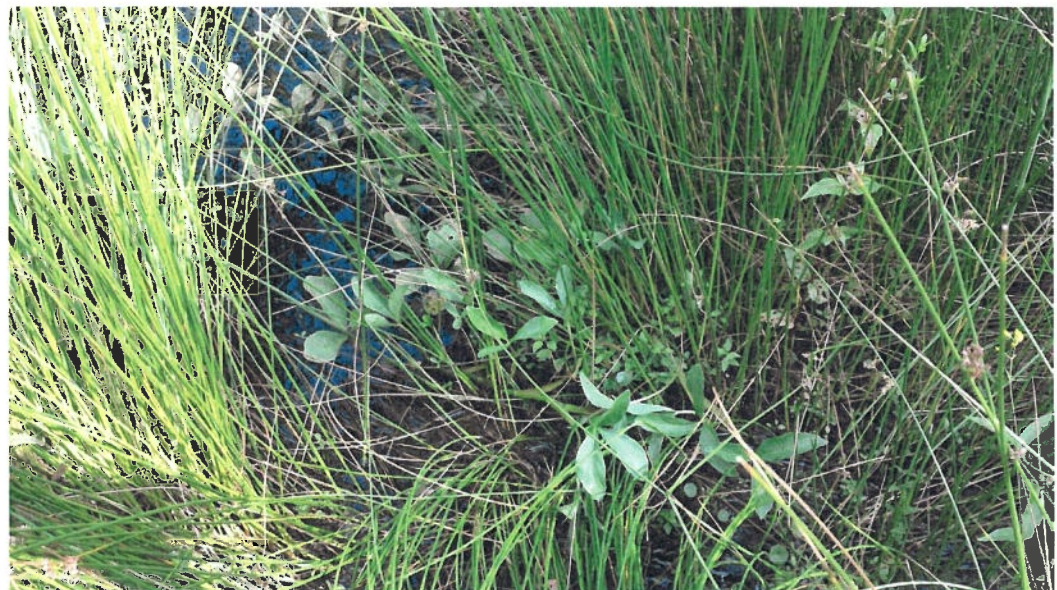
Locatie 1, foto 2. Waterdrieblad en moerasaardbei.

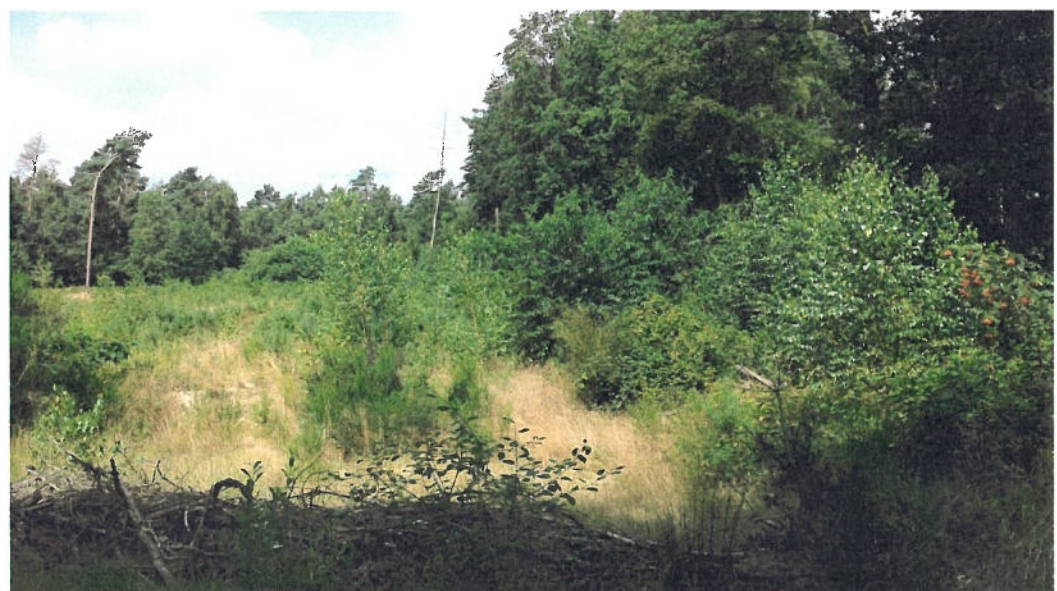
Enkele jaren geleden zijn de oevers opgeschoond. Het douglas bos op het aangrenzende perceel aan de westkant van het Suikerven in de zelfde periode gekapt (foto 3).

Locatie 1, foto 3. Douglasbos aan de noordwest kant is gekapt

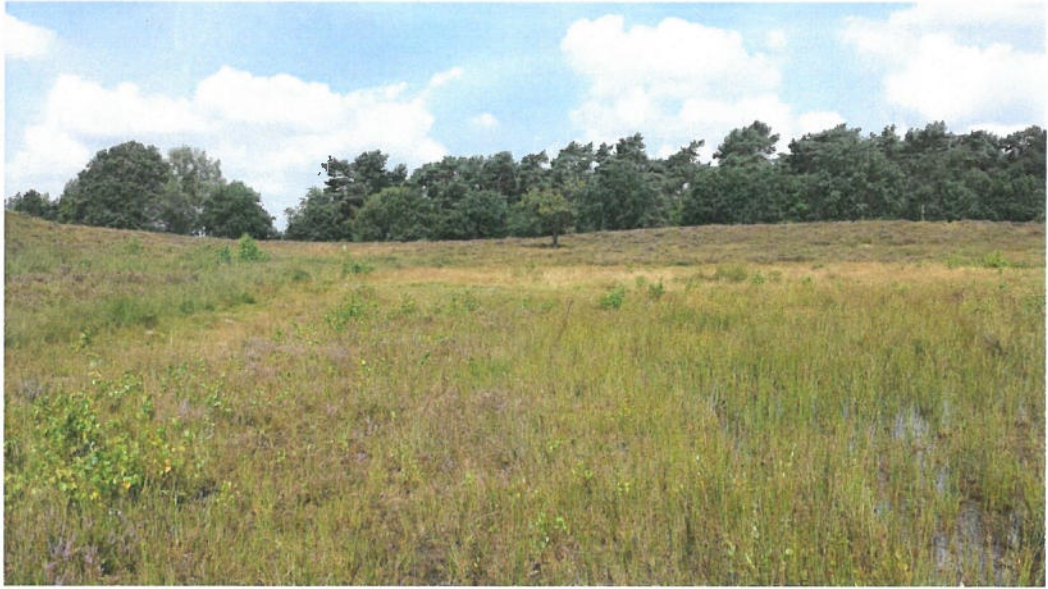
voormalige agrarisch perceel grenzend aan het ven aan de noordwestzijde geplagd (foto 1). De oevervegetatie op het geplagde deel laat een positieve vegetatie ontwikkeling zien. Struikheide komt meer voor dan dopheide. Daarnaast is pleksgewijs moeraswolfsklauw en kleine zonnedauw te vinden (foto 2).

Locatie 2, foto 1. De geplagde noordwestoever van het Quinn.

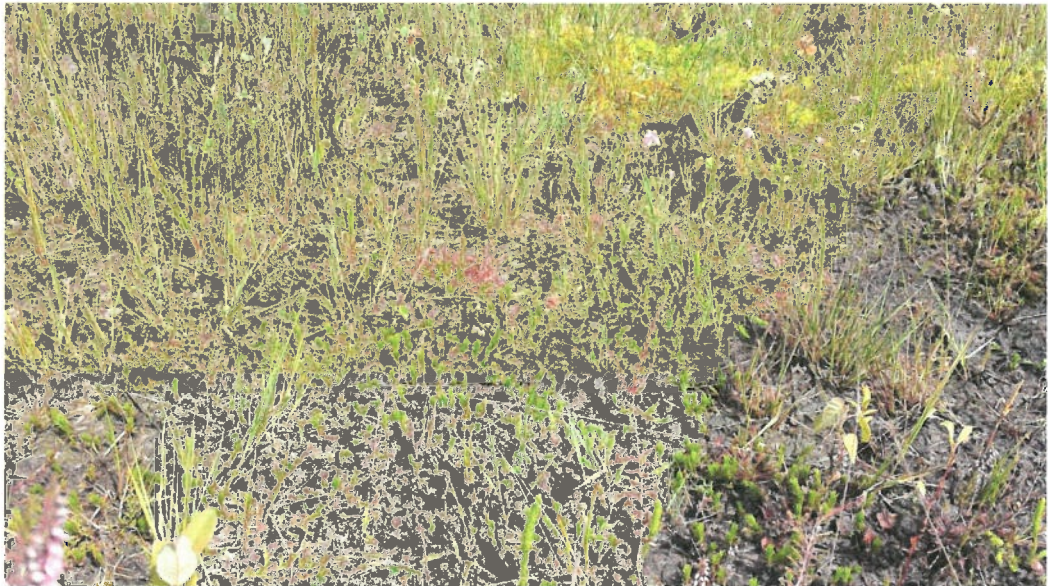
Locatie 2, foto 2. Moeraswolfsklauw, struikheide, dopheide en kleine zonnedauw hebben goed gereageerd op de uitgevoerde maatregelen.

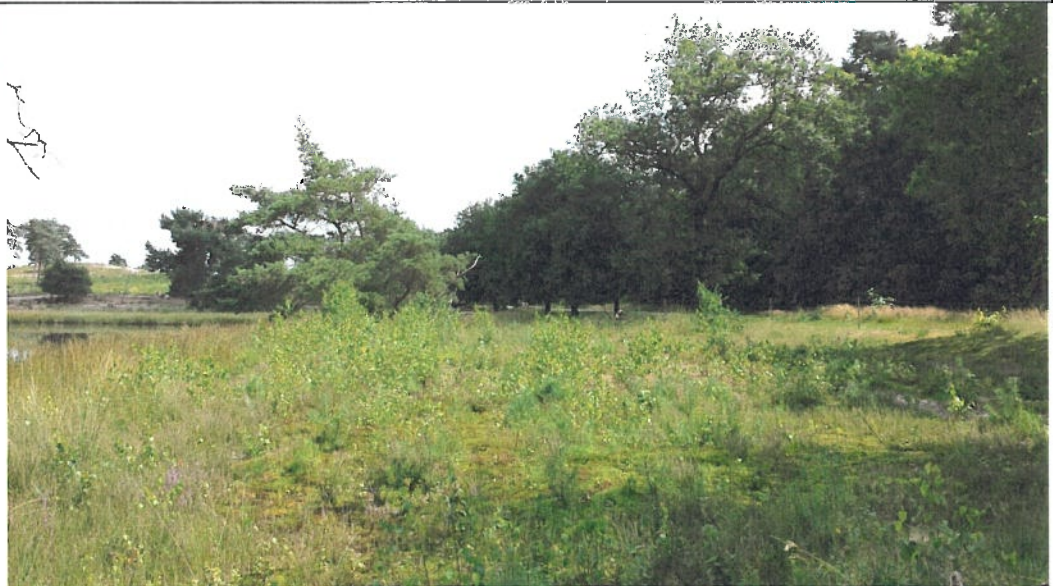
Locatie 3 Zevenboomsven: H3130 zwakgebufferde ven en H4010A vochtige heiden
Enkele jaren geleden is opslag verwijderd en zijn de oevers opgeschoond. Op de oever is opslag van berk en geen of sporadisch dopheide te vinden. Struikheide is wel aanwezig. Gezien de vrij steile oever verloop en de relatief hoog gelegen ligging ten opzichte van het waterpeil is habitatype H4010A hier waarschijnlijk te ruim begrensd. Habitatype H4030 komt meer in aanmerking voor deze hoger gelegen delen rondom het ven.

Locatie 3, foto 1. De zuidoostoever van het Zevenboomsven met opslag van berk.

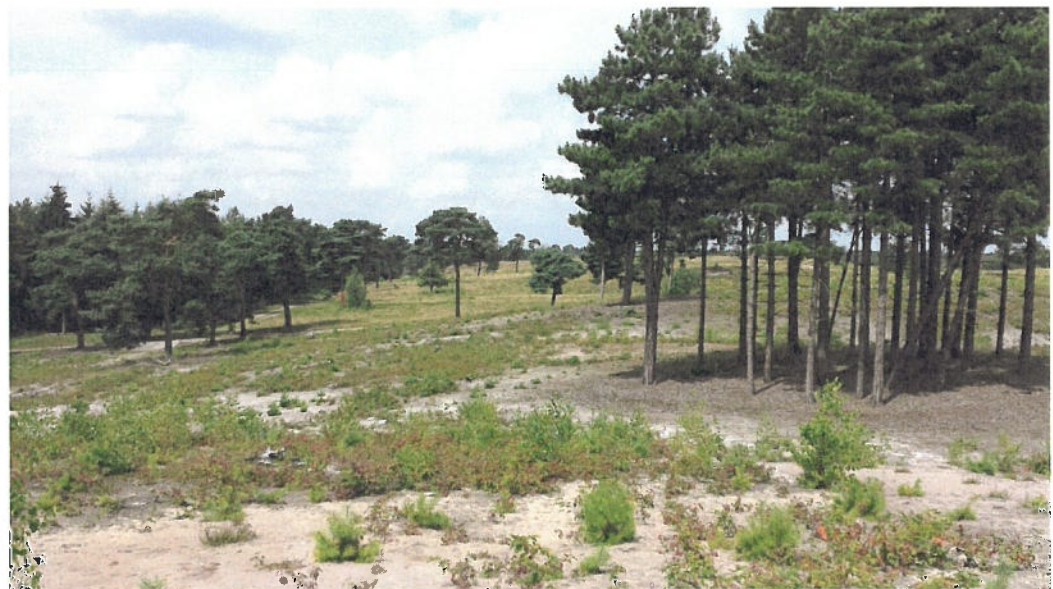
Op deze locatie is enkele jaren geleden het naaldbos verwijderd. De ontwikkeling van het habitattype H4030 verloopt traag. Gezien de aanwezigheid van braam en berken is vervolfbeheer snel nodig.

Locatie 4, foto 1. Bovenop een rivierduin. Berkenopslag en bramen zijn duidelijk te zien.

Vervolg beheer op de droge (H4030) en vochtige heide (H4010A) is op korte termijn nodig gezien de dichtheid van opslag en de leeftijd van de berekenopslag. Ook bramen zijn op sommige delen overvloedig aanwezig.

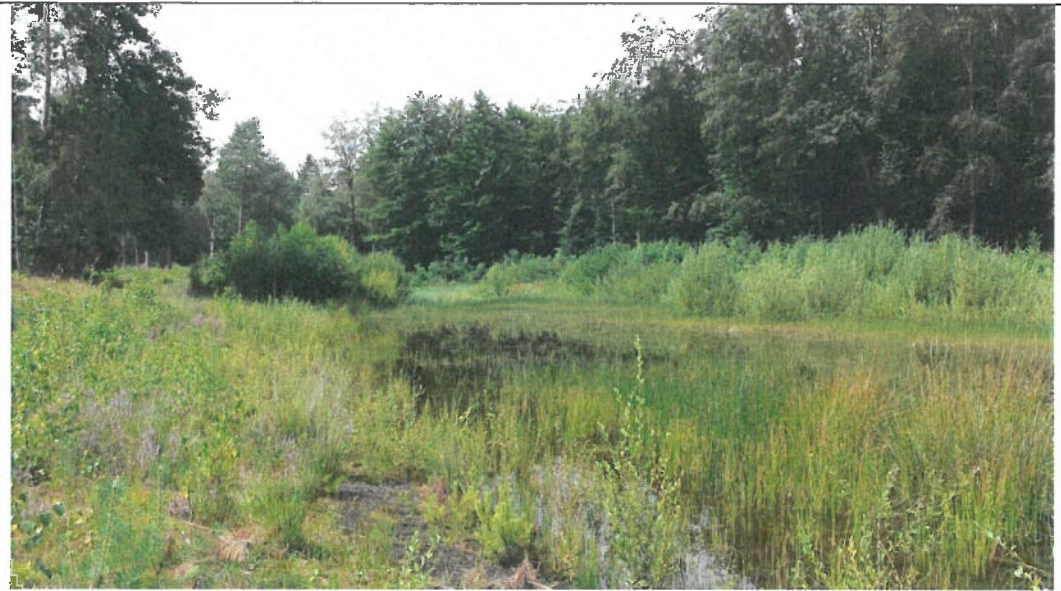
Het naaldbos aan de noordwest kant is gekapt t.b.v. het ven. Op deze kaplocatie is een droge heide vegetatie tot ontwikkeling gekomen. De ven zelf is opgeschoond (sliblaag verwijderd) en de oevers zijn vrij gemaakt van opslag en geplagd(foto 1). De vegetatie in het ven alsook op de oevers is in een positieve ontwikkeling.

Locatie 5, foto 1. Vegetatie ontwikkeling op de geplagde oever en in het Esven.

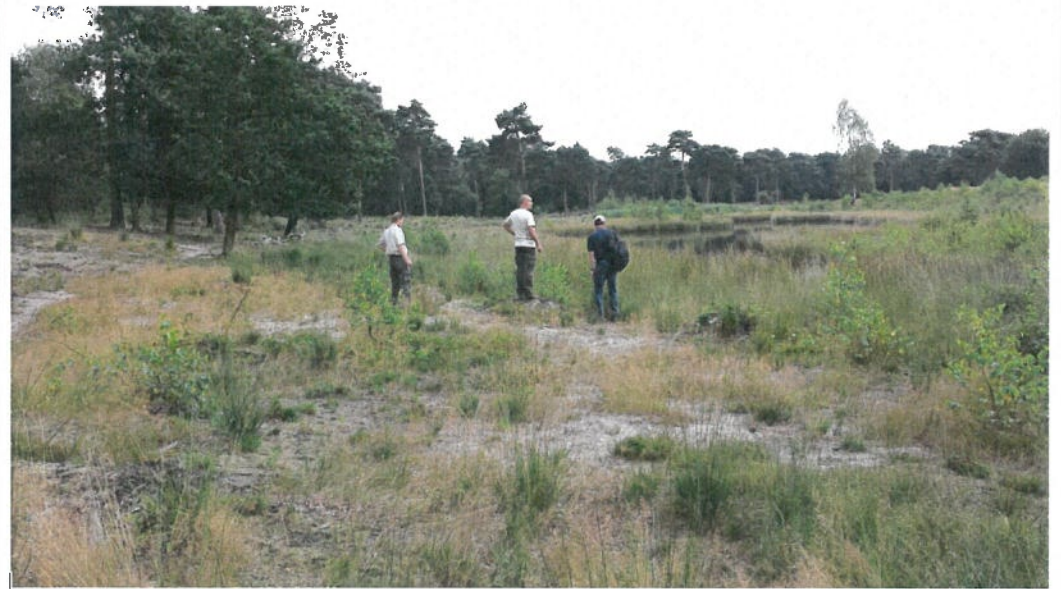
Enkele jaren geleden zijn bomen en opslag rondom het ven verwijderd en is er geplagd in de oevers (foto 1).

Locatie 6, foto 1. De oever aan de noordkant van de Duivelskuil.

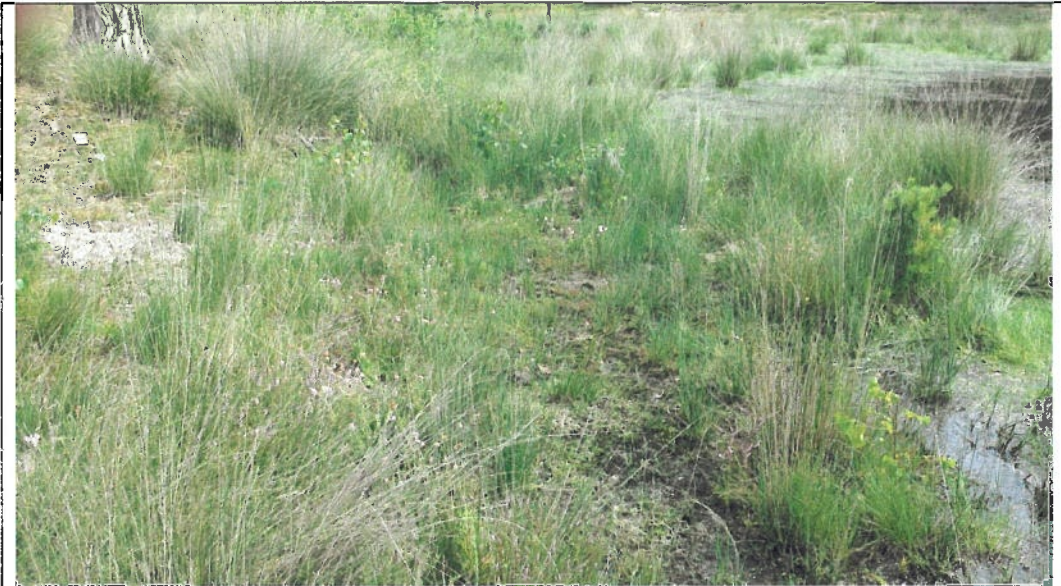
Locatie 6, foto 2. Noordzijde van het ven. Plaatselijk ontwikkeld in de oeverzone van het ven een vochtige heide vegetatie.
