## Hydrologie en waterkwaliteit van het Groot Malpieven na herstelmaatregelen in en rond het ven

*Titel rapport: Hydrologie en waterkwaliteit van het Groot Malpieven na herstelmaatregelen in en rond het ven*

*Opdrachtgever: Bosgroep Zuid Nederland*

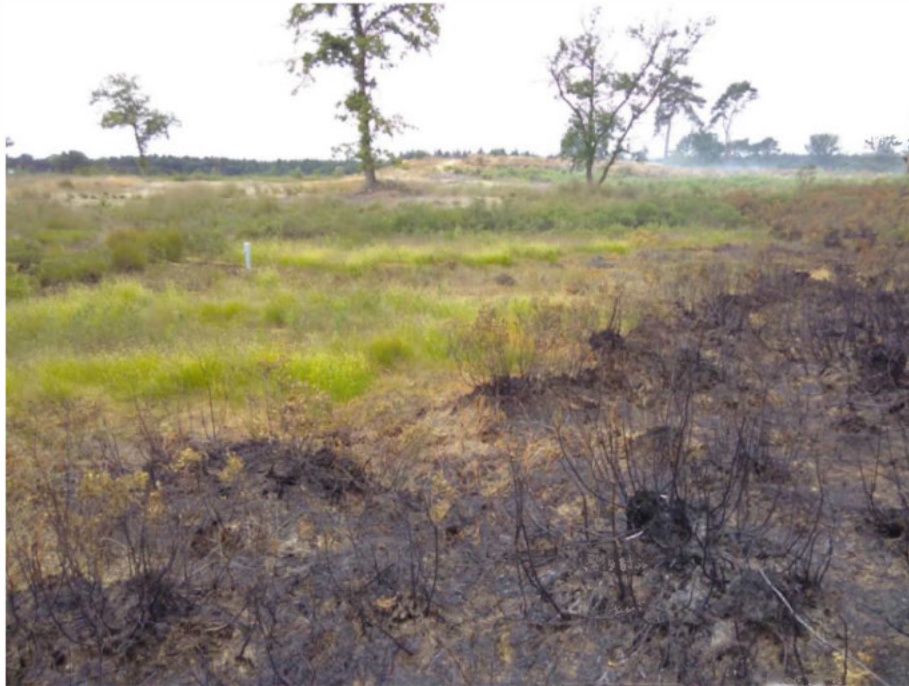
**Figuur 5:** Peilbuis 3B op 11 juli 2017, in de noordpunt van het Vaarvennen-complex; de heidebrand is gestopt aan de rand van de drijftil. Op de achtergrond is nog rook zichtbaar.

Enkele dagen na het plaatsen van de peilbuizen heeft een oppervlakkige heidebrand plaatsgevonden op de heide ten noorden van het Groot Malpieven. Er is water uit de Dommel gebruikt om de brand te blussen. Peilbuis 3B is maar net aan de brand ontsnapt (figuur 5).

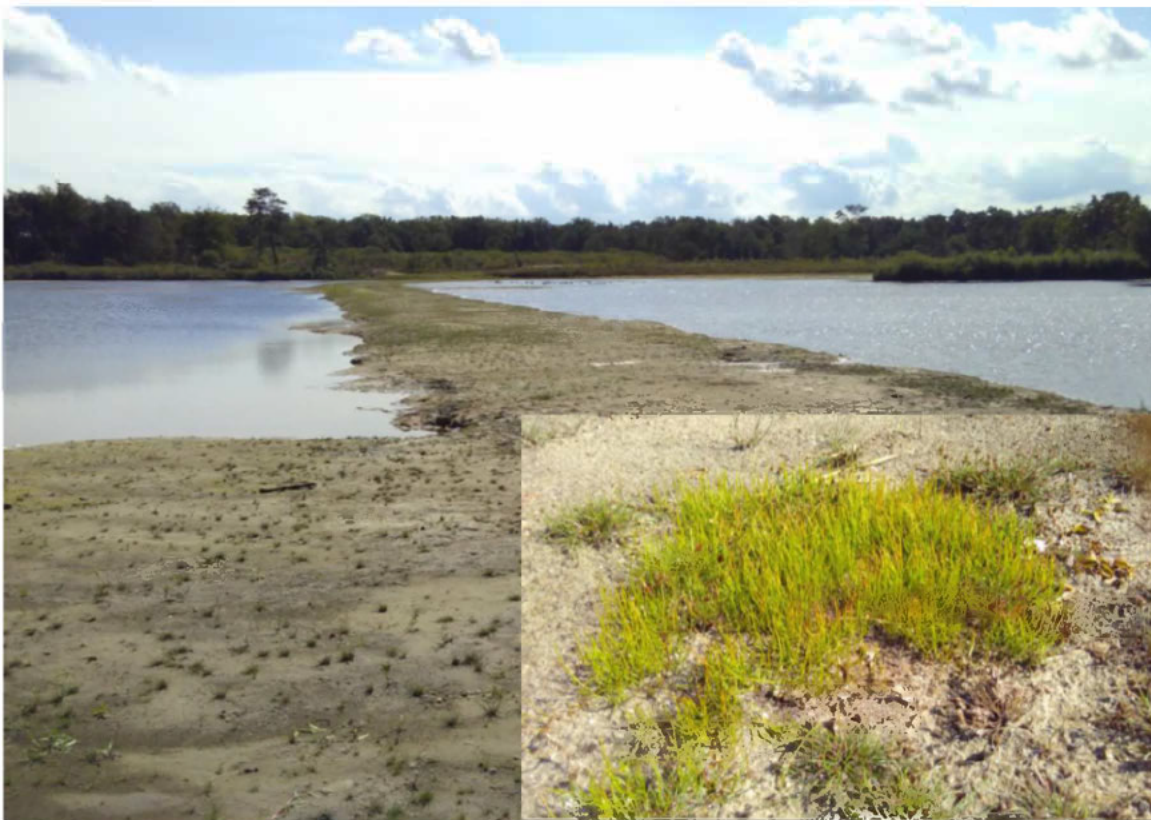
**Figuur 7:** Drooggevallen dam tussen beide delen van het Groot Malpieven, op 7 september 2018, gezien vanuit het noorden. Op de bodem vooral knolrus (*Juncus bulbosus*), maar ook enkele exemplaren pilvaren (*Pilularia globulifera*, zie inzet).

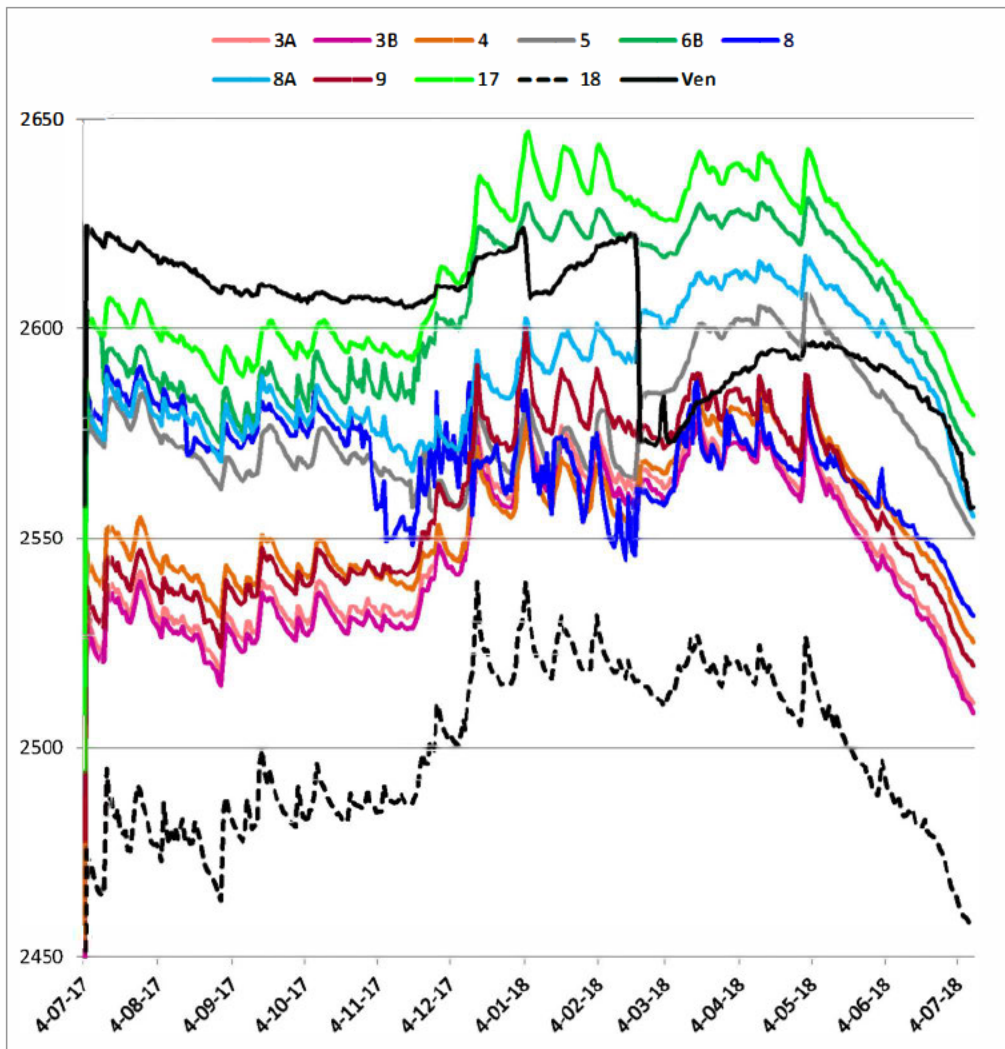
Op basis van de grondwaterstanden zijn de peilbuizen in vier groepen in te delen. De laagste grondwaterstanden worden gemeten in peilbuis 18, aan de rand van het Dommeldal. Deze liggen voortdurend ongeveer een halve meter beneden het grondwaterpeil aan de oostkant van het ven. Een tweede groep wordt gevormd door de buizen aan de noordoost- en oostkant van het ven: 3A, 3B, 4 en 9. De stijghoogte van het grondwater is hier voortdurend een halve tot een hele meter beneden het venpeil. De onderlinge verschillen zijn gering. In de natste perioden vinden hier de snelste stijgingen plaats van de grondwaterstand, gevolg door een snelle daling. In maart 2018, wanneer de drooggezette oosthelft weer water ontvangt vanuit de westhelft, treedt vooral een stijging op van de stand in peilbuis 4, direct aan het ven, maar ook de laaggelegen buizen 3a en 3b die lekwater uit het ven ontvangen. De wat verder op de oever gelegen peilbuis 9 wordt nauwelijks door de stijging beïnvloed. Een derde groep wordt gevormd door de buizen 8 en 8A aan de zuidkant. De stijghoogte bedraagt hier enkele decimeters onder het venpeil, en kan in natte perioden heel kort bijna gelijk zijn aan het venpeil. Het beeld wordt echter sterk vertekend door het droogzetten van het ven. Bovendien hebben er veel vrachtwagens vlak langs de peilbuis gereden, wat mogelijk de sterke daling eind 2017 heeft veroorzaakt (figuur 8). Als hiervoor wordt gecorrigeerd is het peilverloop vrijwel gelijk aan die in buis 8a. De laatste groep betreft de 2 peilbuizen aan de westkant: 17 en 6b. Ook hier ligt de stijghoogte meestal onder het venpeil. Echter, in de periode december 2017-februari 2018 ligt de stijghoogte met name in peilbuis 17, hoger op de oever, tot 20 centimeter boven het venpeil. De stijghoogte blijft daar vervolgens hoog, maar door het wegstromen van het water naar de oostelijke helft ontstaat een zeer atypische situatie.

**Figuur 8:** Grondwaterstanden en venpeil in de periode juli 2017-juli 2018. Peil in centimeters boven NAP. Buis 8 levert mogelijk onbetrouwbare data: hier is vaak vlak langs gereden tijdens de hersteloperatie.

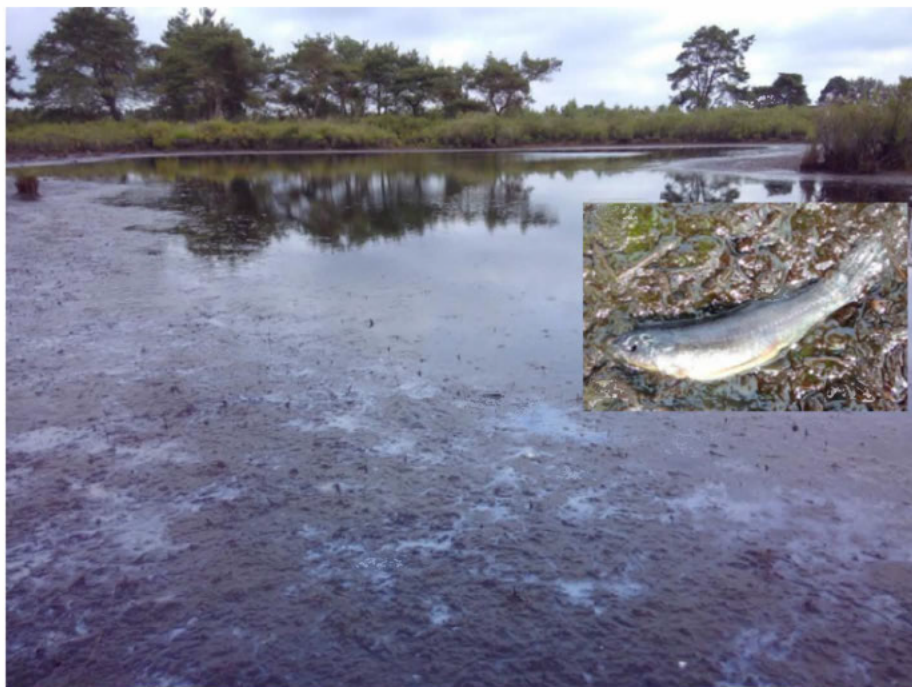
**Figuur 10:** Monsterpunt “ven west” op 11 juli 2017. Zichtbaar is het dunne laagje water en het opgeloste ijzer dat uittreedt uit de sliblaag. Inzet: dood hondsvisje dat hier op het veenmos werd aangetroffen.

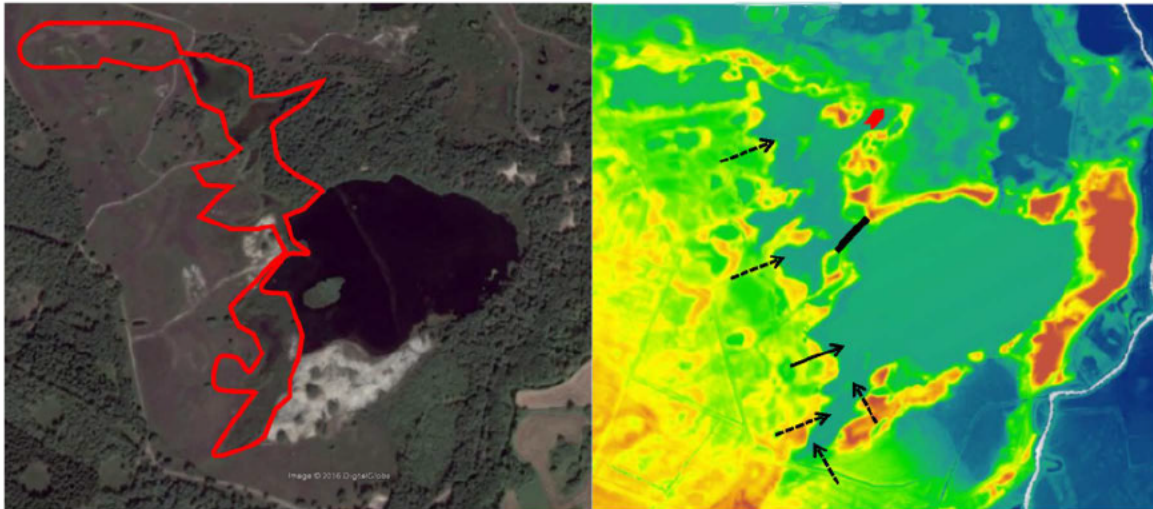
**Figuur 11:** Het Groot Malpieven in 2013, met links aangegeven de brede oeverzone met gagel en veenmos die zuur water kan naleveren aan het ven. Rechts de hoogtekarte met de locatie waar tijdelijk grondwater toestroomt (pijl), locaties waar dit mogelijk ook het geval is (gestippelde pijlen), en de locatie waar de uitwisseling tussen het ven en de noordwestelijke uitloper kan worden verminderd (balk). De rode pijl geeft een mogelijke locatie aan om zuur heidewater af te voeren richting het Vaarven.

Het is nog niet geheel duidelijk of de grote, noordwestelijke heideslenk ook bijdraagt aan de waargenomen herverzuring (figuur 11). Dit lijkt wel aannemelijk, zeker nu de waterstanden zijn gestegen en de drempel tussen beide delen met het opschonen grotendeels is verdwenen. Nu er voor gekozen is om weer enige buffering te herstellen in het Groot Malpieven, lijkt het raadzaam om het zure water uit de heideslenk zo veel mogelijk te weren uit het Groot

Malpieven; er is slechts een nauwe verbinding aanwezig die gemakkelijk kan worden afgesloten (figuur 11, balk). Het water uit de heideslenk kan eventueel afgelaten worden richting het Vaarven (figuur 11, rode pijl).
