NATURA 2000-GBIED: KORENBURGERVEEN (061)
VERSLAG VELDBEZOEK DD. 1 SEPTEMBER 2021

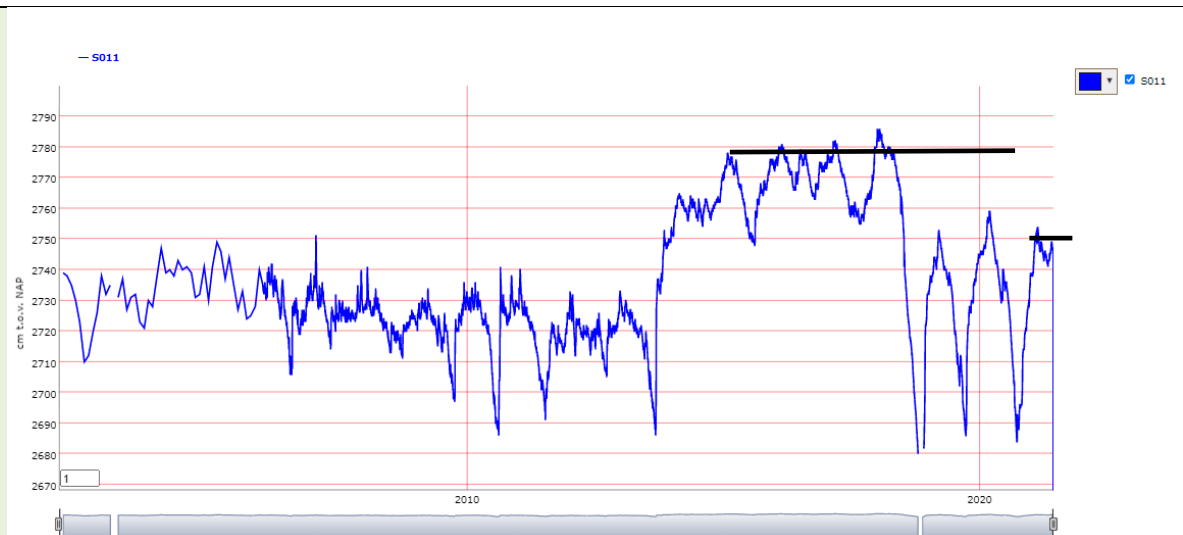
Figuur 2: Oppervlaktewaterpeil in het hoogveencompartiment van het Vragenderveen S011 naast schotbalkstuw (bron: Waterweb)

In deze figuur is te zien dat het waterpeil in het hoogveencompartiment, met hierin de 4 kleine oppervlakten Actief hoogveen tot 2014 relatief laag was. Door het aanbrengen van de damwanden en verhogen van de stuwpeilen is het waterpeil in het hoogveen vanaf 2014 sterk gestegen: het waterpeil fluctueerde in de periode 2014-2017 van ca. 27,75 m. +NAP in de winter tot 27,60 m. +NAP in zomer: een jaarlijkse fluctuatie van ca. 25 cm. In deze periode kon het hoogveen zich geleidelijk herstellen en uitbreiden. Door de extreem droge jaren 2017, 2018 en 2019 is het waterpeil echter weer sterk gedaald en fluctueerde het waterpeil tussen een winterpeil van ca. 27,40 m. +NAP en een zomerpeil van ca. 26,90 m. +NAP: een fluctuatie van 50 cm.

De sterke daling in de drie droge jaren 2017-2020 kon niet worden voorkomen door het opstuwen van het water: de stuw bij peilschaal S011 stond in deze droge periode waarschijnlijk op ca. 27,75 m. +NAP (zie zwarte lijn in de figuur). In de figuur is te zien dat het water in alleen zeer korte natte perioden over de stuw wegliep. De rest van het jaar stond het waterpeil onder de stuw en werd al het water vastgehouden.

Tijdens het veldbezoek stond het *stuwpeil* op ca. 27,50 m. +NAP. Tijdens het veldbezoek is vastgesteld dat het veenherstel inmiddels zo ver is dat verhoging van het stuwpeil naar 27,60 zonder risico kan worden uitgevoerd. De beheerder geeft aan dat dit wel samenhangt met de hydrologie in de andere compartimenten en dat deze mogelijkheid zal worden meegenomen in een brede evaluatie. Gestreefd wordt naar 10 cm peilverhoging dit jaar. Tijdens veldbezoek 2022 zal een overzicht van alle peilen worden gepresenteerd. (**Actie Natuurmonumenten**).

Tijdens het veldbezoek stond het *stuwpeil* op ca. 27,50 m. +NAP. Tijdens het veldbezoek is besproken dat het wenselijk is om het stuwpeil geleidelijk weer te gaan verhogen om zo de veengroei verder te stimuleren. Dit brengt wel het risico met zich mee dat het actieve hoogveen verdrinkt. De beheerder geeft aan dat, zolang er nog sprake is van voldoende neerslagoverschot zij voornemens zijn om het stuwpeil dit jaar nog 10 cm te verhogen (**Actie Natuurmonumenten**).

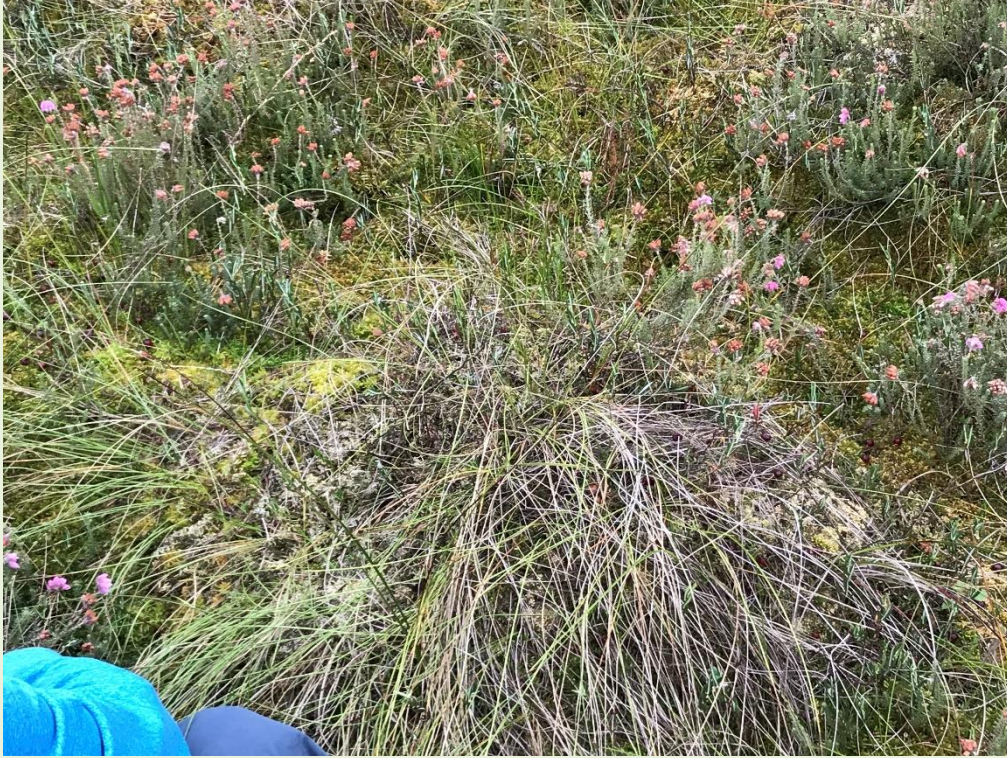
langer groeiden. In 2021 zijn in het habitatype nog steeds een aantal hoogveenbulten aangetroffen waarin een deel van de hoogveenvormende mossen boven op de veenmosbult waren uitgedroogd (zie Foto 1). De veenmossen zijn echter niet geheel afgestorven, de onderkant van de planten bleken in het veld nog frisgroen en levend. Dit is een belangrijke aanwijzing dat de drie droge jaren met een jaarlijkse peilfluctuatie van 50 cm geen blijvende schade hebben aangericht aan het habitatype.

*Foto 1: Hoogveenbult in actief hoogveen met bovenin deels afgestorven hoogveenvormende veenmossoorten hoogveenveenmos (*Sphagnum magelanicum*) en wrattig hoogveenmos (*Sphagnum papillosum*). De veenmossen zijn echter niet geheel afgestorven, de onderkant van de planten zijn nog frisgroen en levend.*

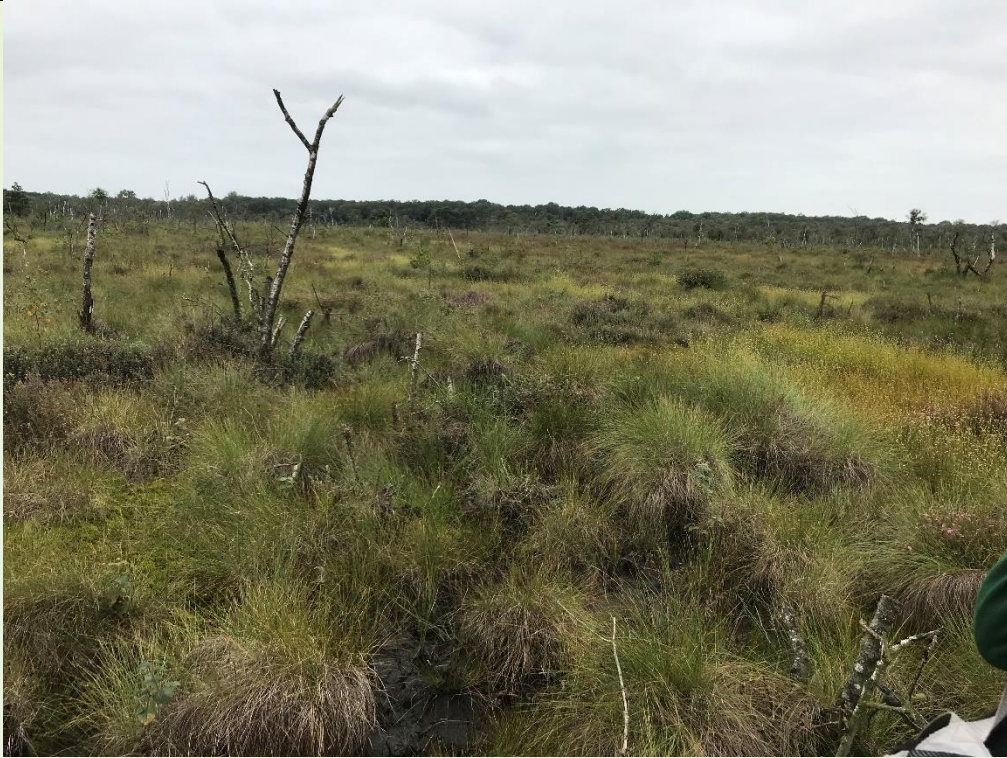
De staat van het herstellende hoogveen is visueel beoordeeld in het stuwcompartiment van het Vragenderveen (gebied rondom locatie 5, 6 en 7). Hier viel op dat, na het verwijderen van de berkenopslag in augustus 2020, er relatief weinig sprake was van nieuwe berkenopslag. De opslag is in veel gevallen niet erg vitaal (zie Foto 2).

Foto 2: Herstellend hoogveen in het Vragenderveen. Er zijn veel dode berken te zien en weinig vitale opslag met gele bladeren.

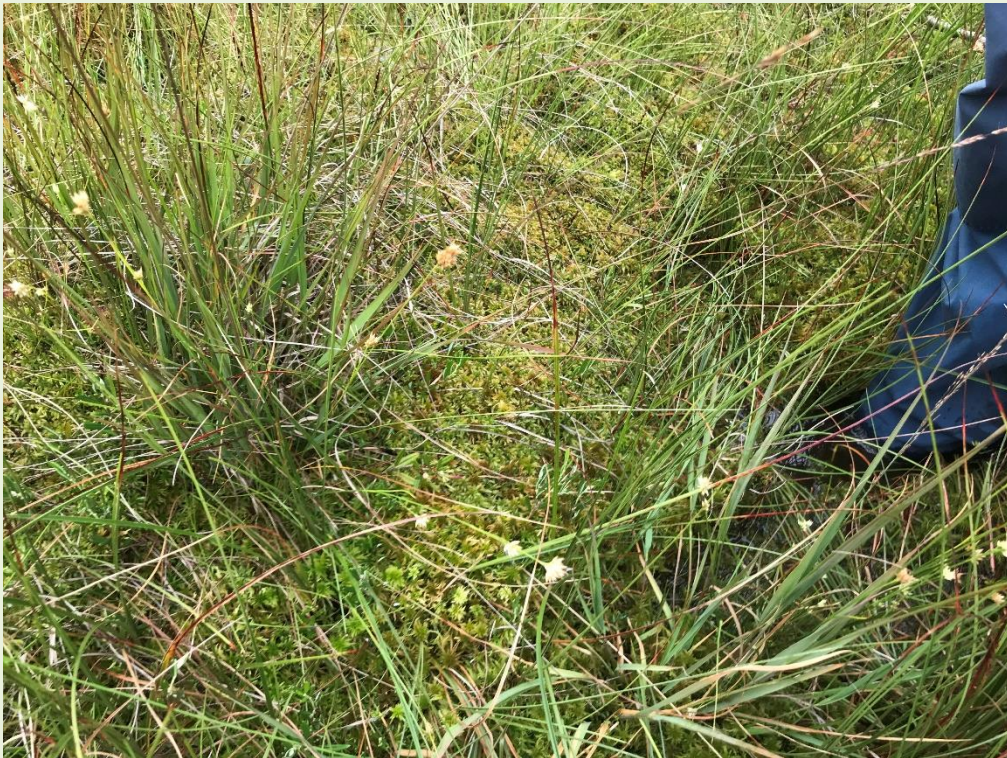
Ook waren veel pollen pijpestrootje en wollegras deels overgroeid met veenmossen, wat er op duidt dat veenmossen geleidelijk de overhand krijgen (zie Foto 3).

Foto 3: Grotendeels met veenmos overgroeide pijpestrootjepol in de zone Herstellend hoogveen rondom de locaties met Actief hoogveen.

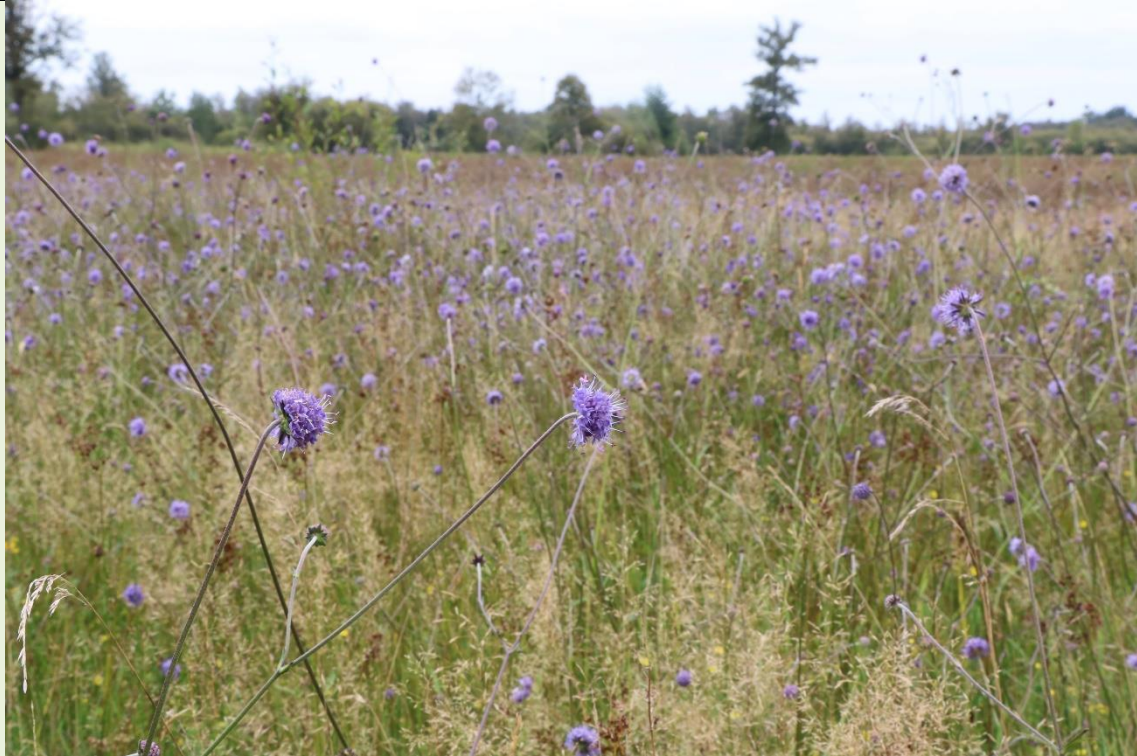
Tijdens het veldbezoek is dit heischrale grasland bezocht bij locatie 11 en 12. Het Heischraal grasland verkeert in zeer goede staat. Opvallend is de goede bloei van blauwe knoop, tormentil, gevlekte orchis (uitgebloeid), struikhei en dophei (zie Foto 4). Er zijn geen tekenen gevonden dat de afgelopen drie droge jaren hebben geleid tot een afname van de kwel en/of wegvallen van de basenhoudende kwel. De genomen herstelmaatregelen, in combinatie met de bijzondere landschappelijke ligging, hebben deze graslanden blijkbaar behoeft voor achteruitgang door de droogte. Er is sprake van lokale kwel vanuit het hoger gelegen hoogveen aan de noordwestzijde in combinatie met basenhoudende kwel vanuit de noordwestzijde in de slenk van Corle en hoger gelegen zandgronden van het Rommelgebergte. De aanwezigheid van keileem onder het hoogveensysteem aan de noordwestzijde behoedt het systeem aan de noordoostzijde voor nadelige omgevingsinvloeden.

Foto 4: Volop bloeiende blauwe knoop in heischraal grasland op de dekzandrug ten westen van het beheerkantoor (Foto Richard Bruins).

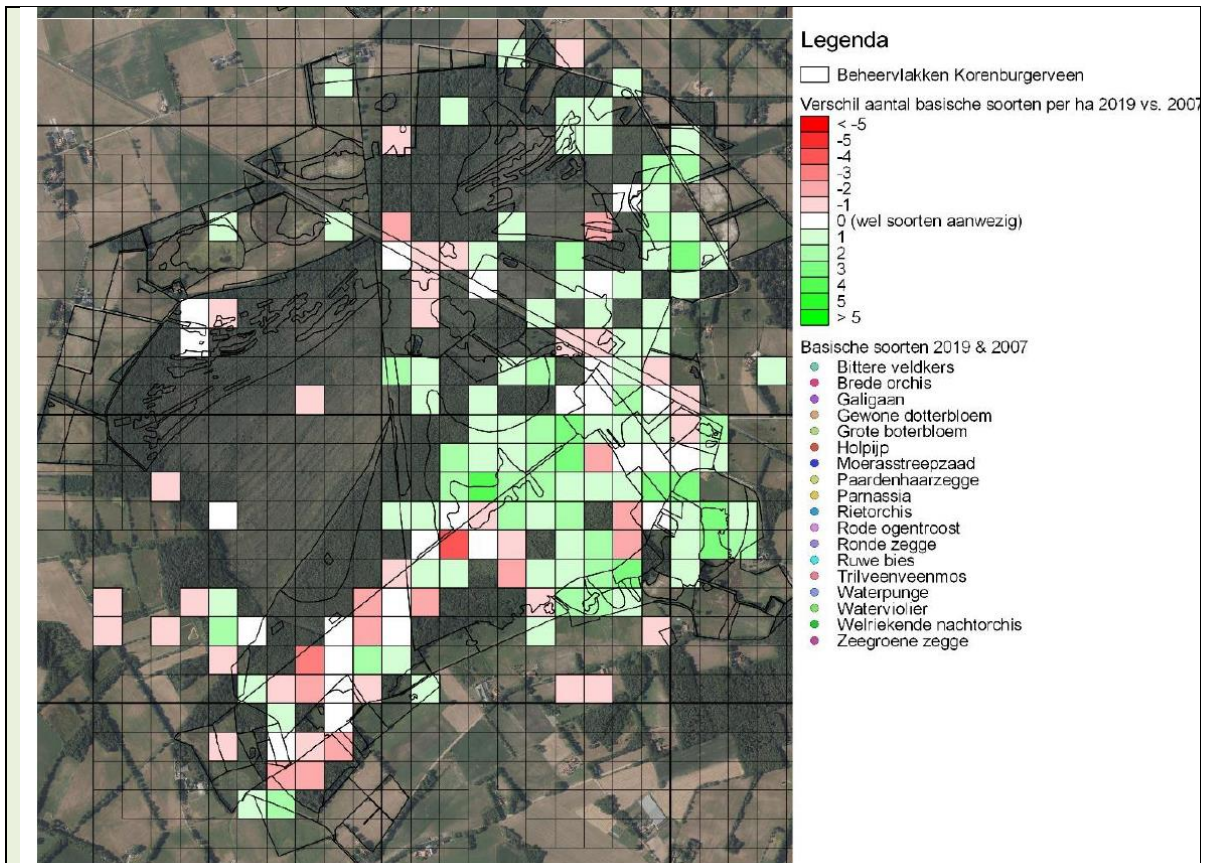
Natuurmonumenten heeft een vergelijking gemaakt tussen de aantallen basische soorten in de kartering in 2019 en 2007 (zie Figuur 4). Hieruit blijkt dat het aantal basische soorten met name aan de zuidoostelijke randzone (weerszijden van de Middeldijk) is toegenomen. Dit is een belangrijke bevestiging van de goede ontwikkeling van de blauwgraslandvegetaties.

Figuur 4: Verschil in aantal basische soorten per ha. in 2019 t.o.v. 2007 (Ellenbergwaarden 6-9; bron: concept Kwaliteitstoets Korenburgerveen 2021)

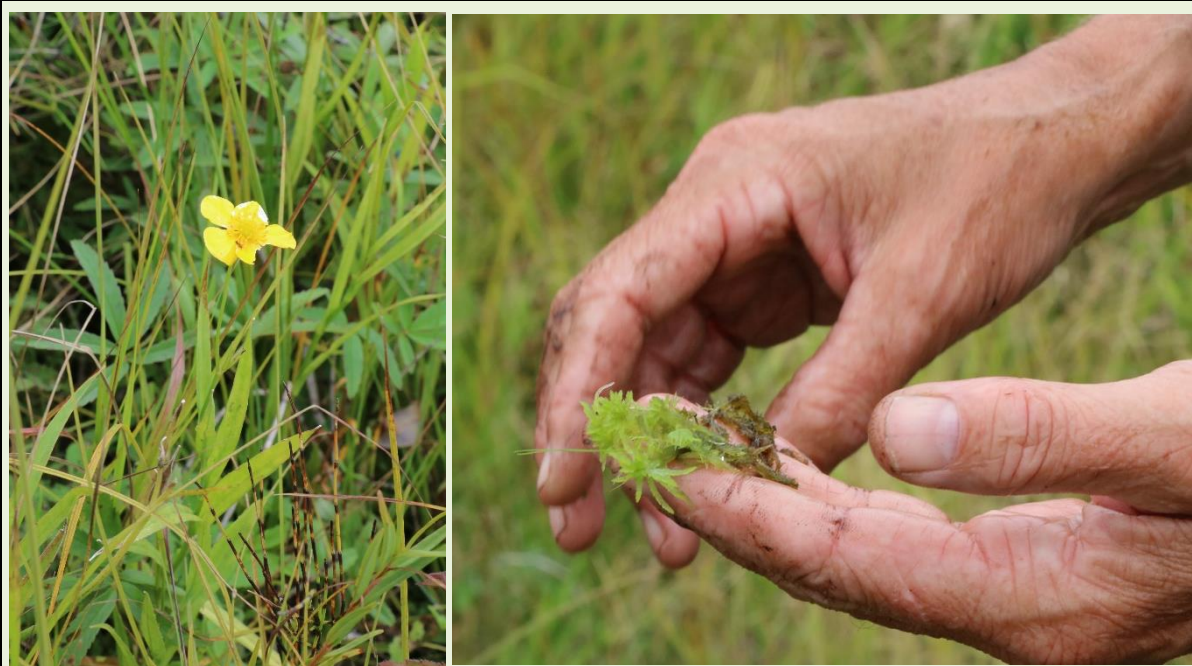
Foto 5: Links grote boterbloem en rechts geel schorpioenmos in trilveentje ten noorden van de Middeldijk bij locatie 15

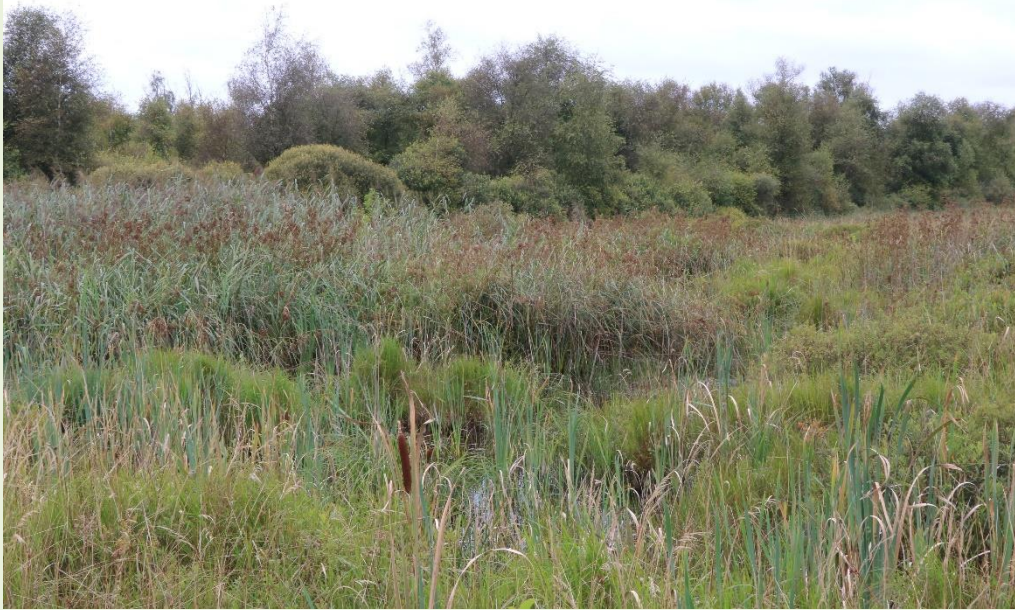
Volgens de beheerder is de oppervlakte Galigaan geleidelijk aan het toenemen (zie Foto 7).

Foto 7: Galigaan, riet en lisdodde in het Galigaanmoeras

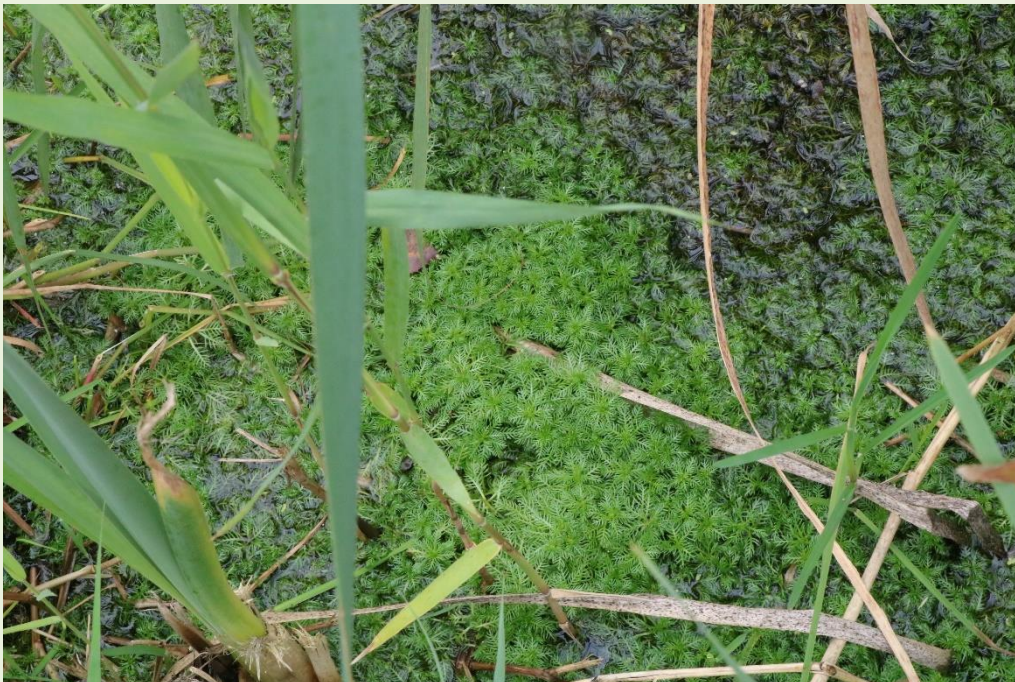
Het Galigaanmoeras was ten opzichte van eerdere jaren opvallend nat. Dit is mede veroorzaakt doordat de beheerder het waterpeil in het stuwcompartiment met 10 cm heeft verhoogd. Bij de stuw bij locatie 8 was stromend water zichtbaar. Volgens de beheerder is er, met name dit jaar, sprake van een aanzienlijke stroming van oppervlaktewater vanuit het Meddosche veen, via het nog niet gedempte deel van de Schaarsbeek bij het beheerkantoor en de opening in de kade van de Schaarsbeek, naar de laagste delen van de randzone waaronder het Galigaanmoeras. Dit jaar waren er langs het vlonderpad opvallend veel basen- en kwelminnende soorten te zien zoals waterviolier, holpijp, en drijvend fonteinkruid.

Foto 8: Kwelindicator waterviolier in natte delen van het Galigaanmoeras (foto Richard Bruins)

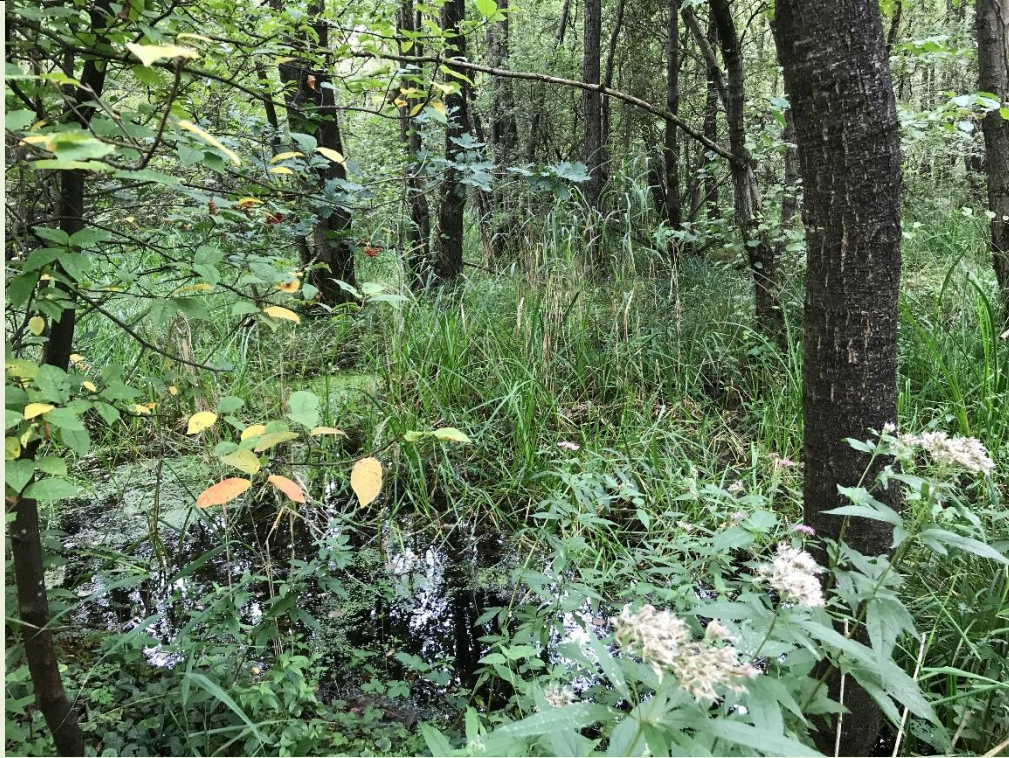
Het was opvallend dat deze locaties in 2021 bijzonder nat waren (zie Foto 9). In 2018-2020 stond het grondwater hier nog een meter onder maaiveld en was het vochtig alluviaal bos sterk verdroogd. De combinatie van het dempen van de Schaarsbeek, de Parallelsloot en de natte zomer hebben hier blijkbaar een groot effect gehad.

Foto 9: Het vochtige alluviale broekbos aan de noordoever van de gedempte Schaarsbeek stond dankzij de aanvoer van oppervlaktewater vanuit het Meddosche veen en basenhoudend kwelwater in de slenk van de Schaarsbeek weer vol water.

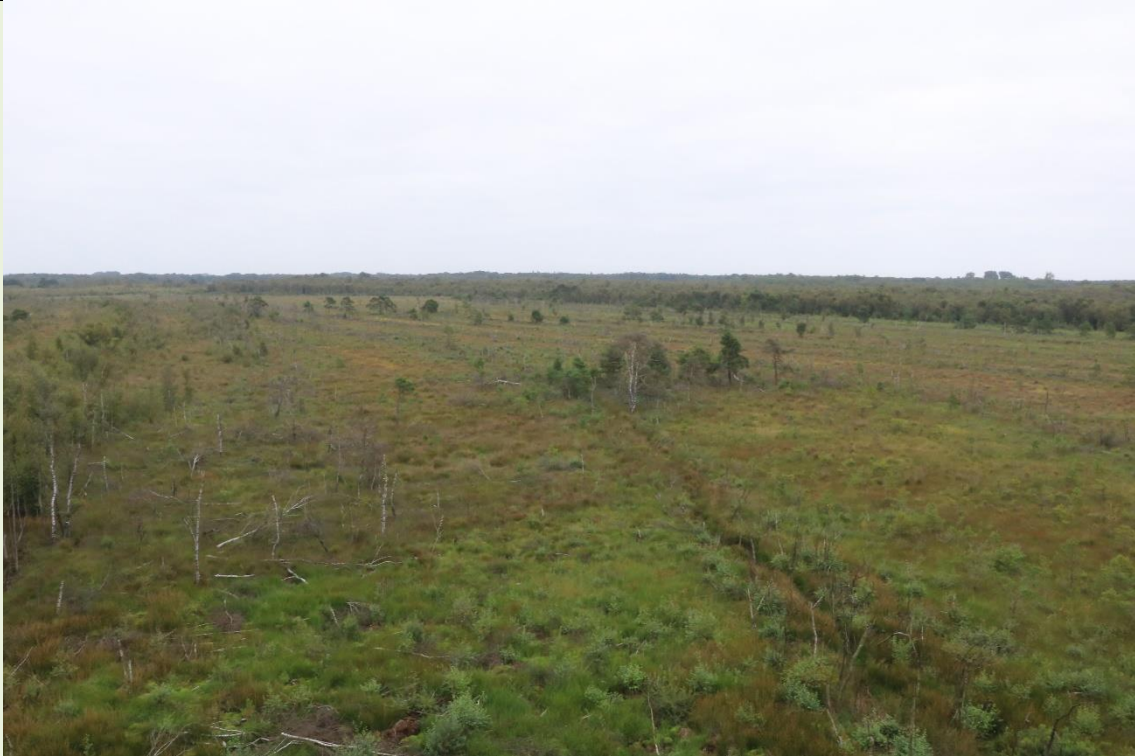
Vanaf de uitkijktoren van de Stichting Vragenderveen kon een goede indruk worden gekregen van het verwijderen van opslag uit het Vragenderveen (zie Foto 10). De opslag is tijdens bijzonder heet en zonnig weer in augustus 2020 onder toezicht van Natuurmonumenten en Stichting Marke Vragenderveen verwijderd door ca. 10 personen. Door de slappe bodem is dit zeer zwaar werk. In overleg met de Provincie zijn de omgehakte berkenstammen niet weggesleept. Deze zullen naar verwachting in het veen worden opgenomen. Her en der zijn ten behoeve van fauna, o.a. Grauwe klauwier vliegdennen in het veen gespaard.

Foto 10: Zicht op de verwijderde opslag in het Vragenderveen vanaf de uitkijktoren van de Stichting Marke Vragenderveen. Voor het weghalen van de opslag zag het gebied er uit zoals het bosgebied aan de uiterst linkerzijde van de foto (foto: Richard Bruins)

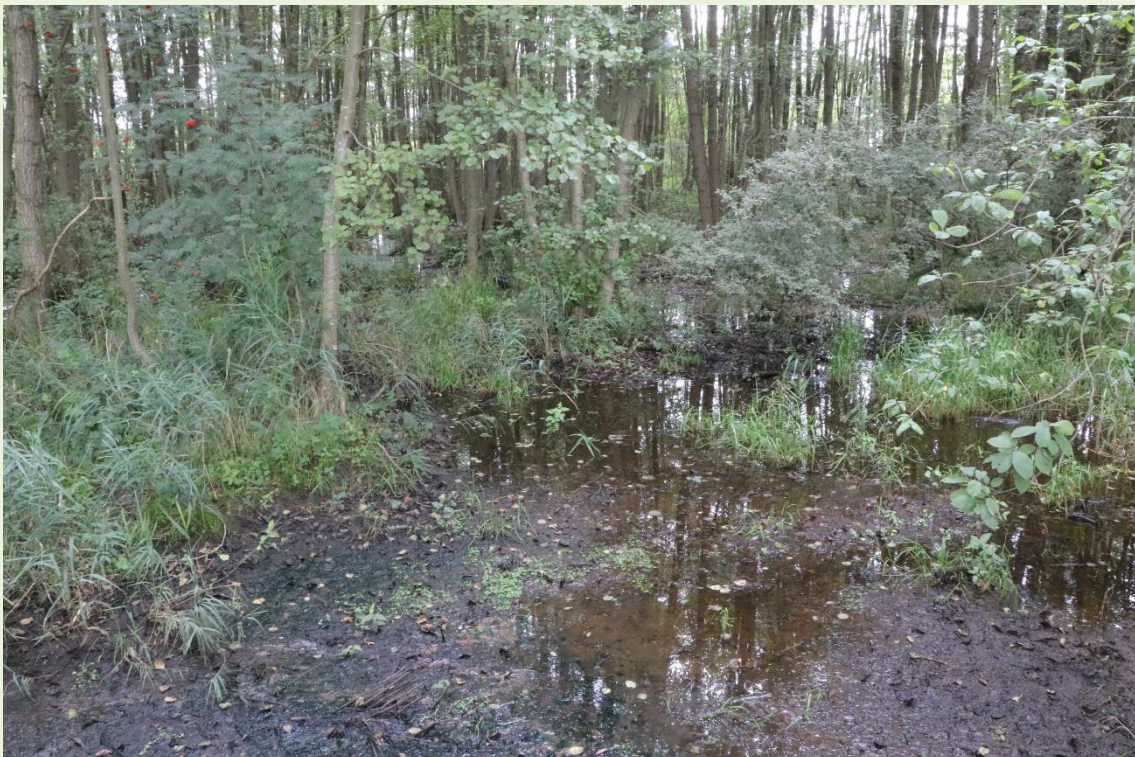
Bij locatie 16 (zie Figuur 6) is de kade van de voormalige Schaarsbeek over een afstand van ca. 10 m. verwijderd, zodat water uit het niet gedempte deel van de Schaarsbeek de laagte van zuidelijke randzone in kan stromen.

Foto 11: Brede opening in de kade van de Schaarsbeek waardoor water vanuit het Meddosche veen en kwelwater uit de zuidoostelijke randzone de brede Schaarslenk in kan stromen (foto Richard Bruins).

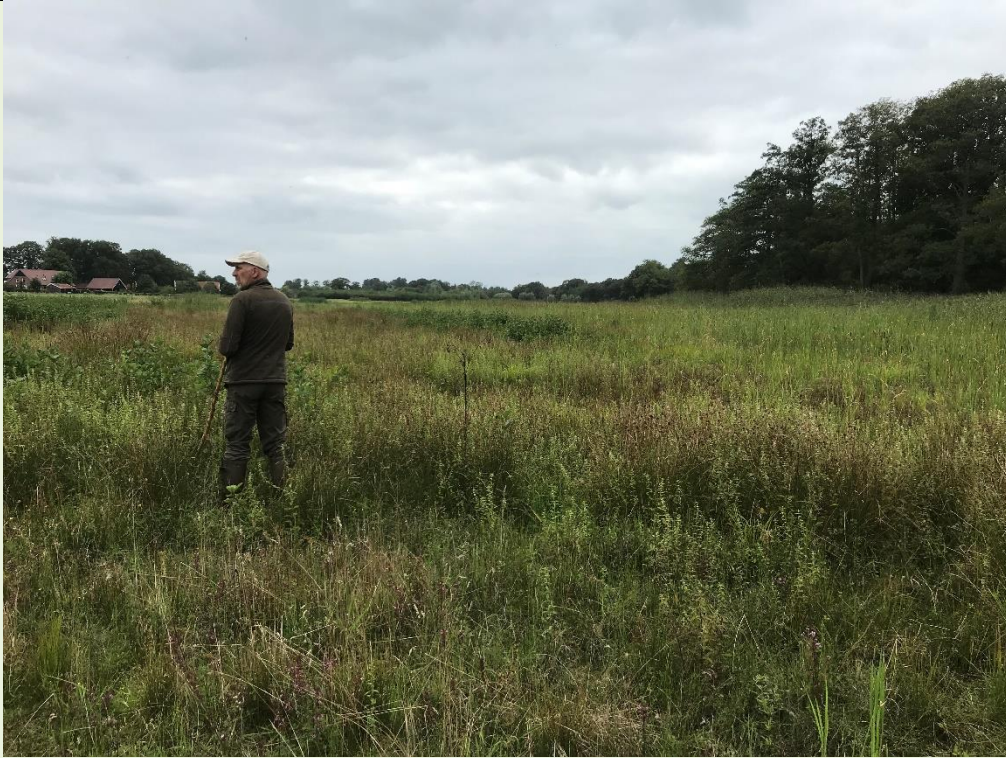
Direct na afgraven is maaisel op de kale bodem aangebracht vanuit de graslanden aan weerszijden van de Middeldijk om concurrerende plantensoorten in te brengen, die hopelijk tegenwicht zullen bieden aan watercrassula. Tijdens het veldbezoek is geconstateerd dat de bodem inderdaad zeer snel bedekt is geraakt met natte goed concurrerende soorten zoals watermunt, veldrus en lisdodde (zie Foto 12). Naar verwachting zal lisdodde op termijn verdwijnen.

Foto 12: Snel dichtgegroeide geplagde voormalige graslanden; de laagte rechts tegen de voormalige Schaarbeek staat onder water met veel lisdodde.

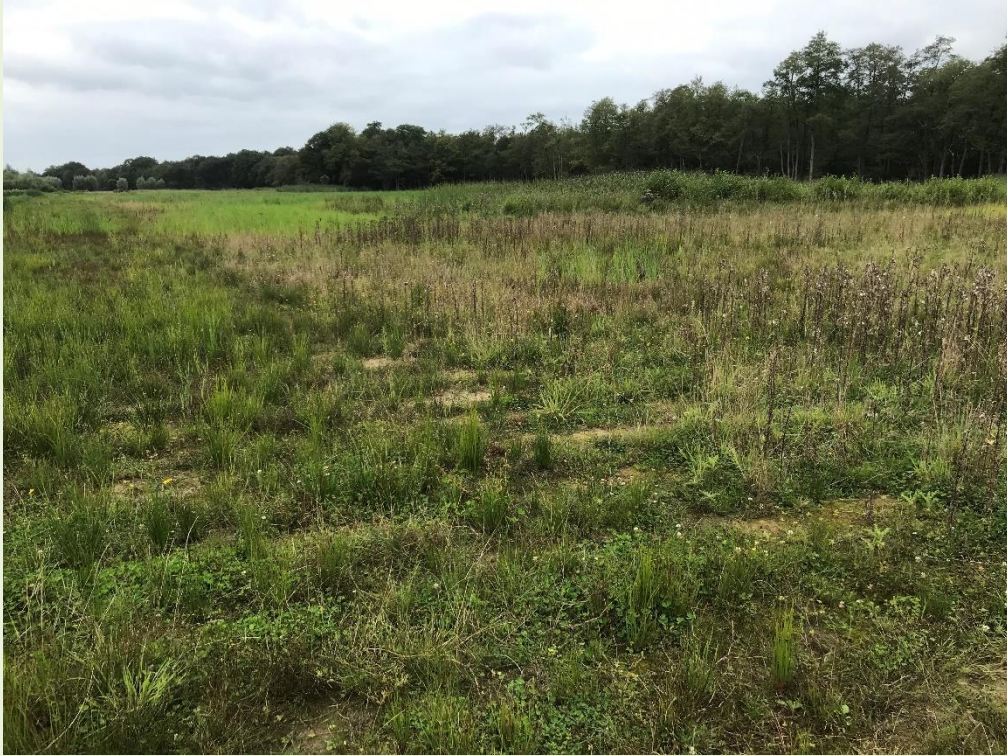
In een beperkt aantal percelen waren na het plaggen ploegsporen met een hoog fosfaatgehalte aangetroffen. Dit was duidelijk zichtbaar aan de lijnen met pitrus tussen wit zand (zie Foto 13). Deze percelen waren 80-90 gediëpploegd, hetgeen niet was geconstateerd bij het vooronderzoek. Zodra het weer het toelaat zal de bodem hier nog een extra 30 cm worden geplagd om de ploegsporen geheel te verwijderen. De hierdoor ontstane laagtes bieden kansen voor ontwikkeling van kleine veentjes.

Foto 13: Geplagd perceel met ploegsporen
