Landschapsecologische systeemanalyse van het Beuven

Eindconcept

Bosgroep Zuid Nederland

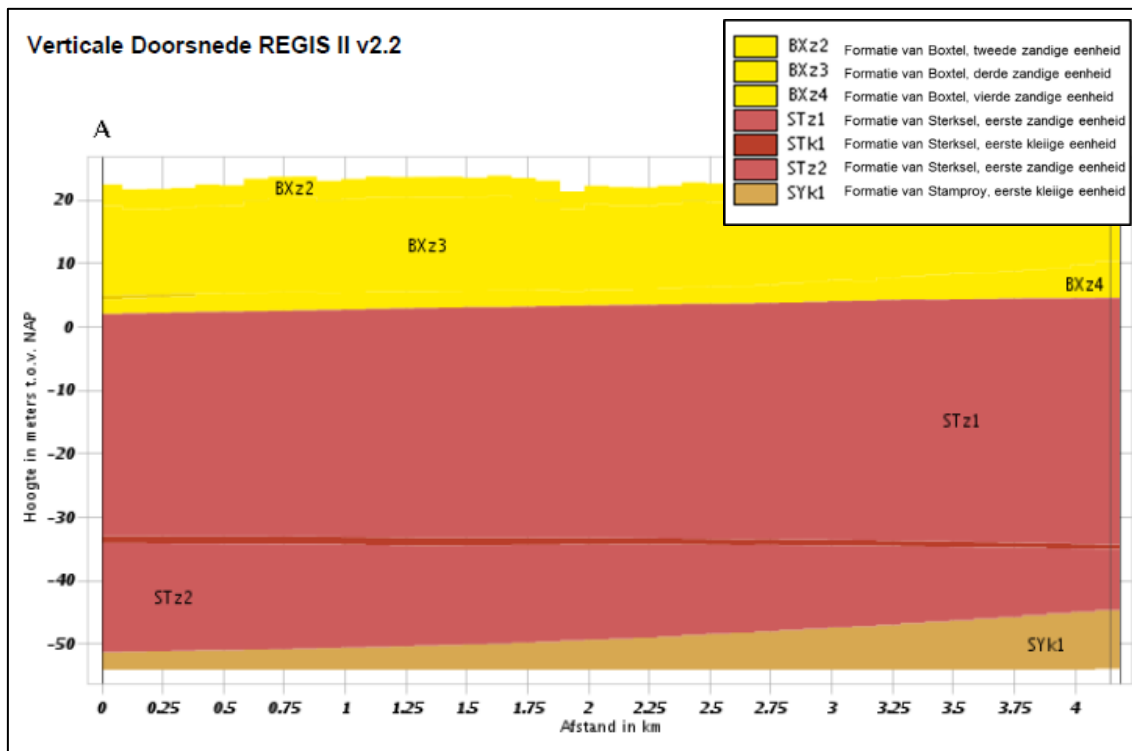
Figuur 2 Dwarsdoorsnede (West-Oost) van de geologische opbouw van het Beuven en omgeving

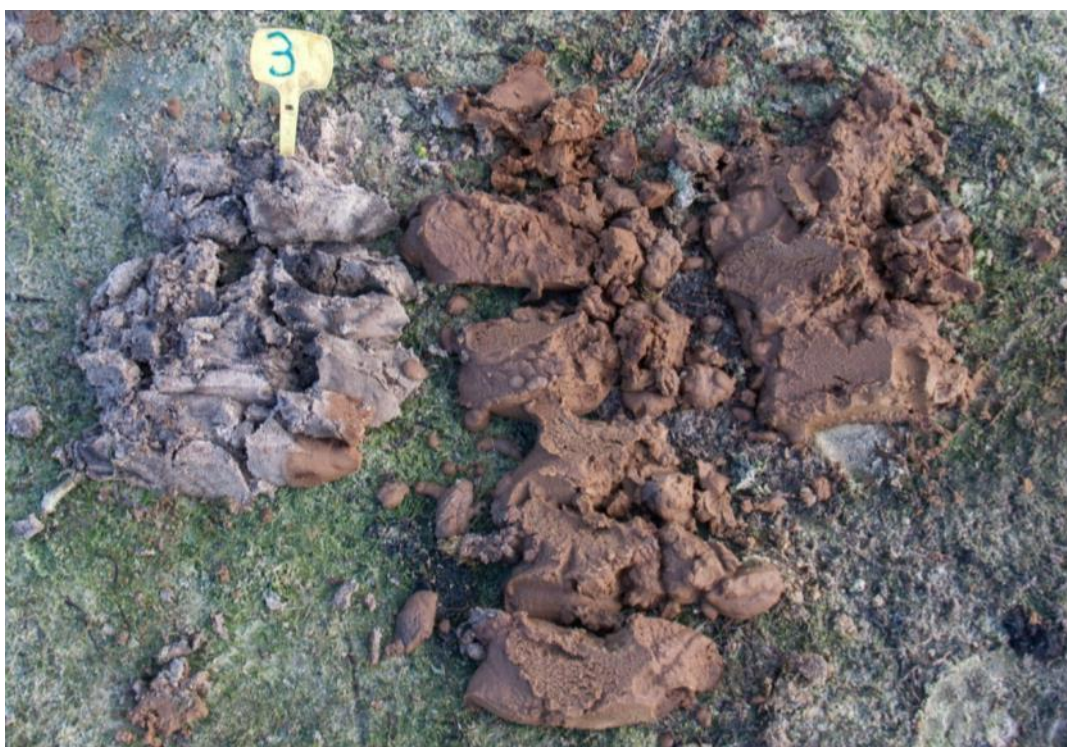
Foto 4: Bodemprofiel op locatie BV03 met in de eerste 40 centimeter een aanspoelingslaag van grof zand. Daaronder moedermateriaal met een grote diversiteit aan korrelgrootte, resulterend in een slecht doorlatende laag.

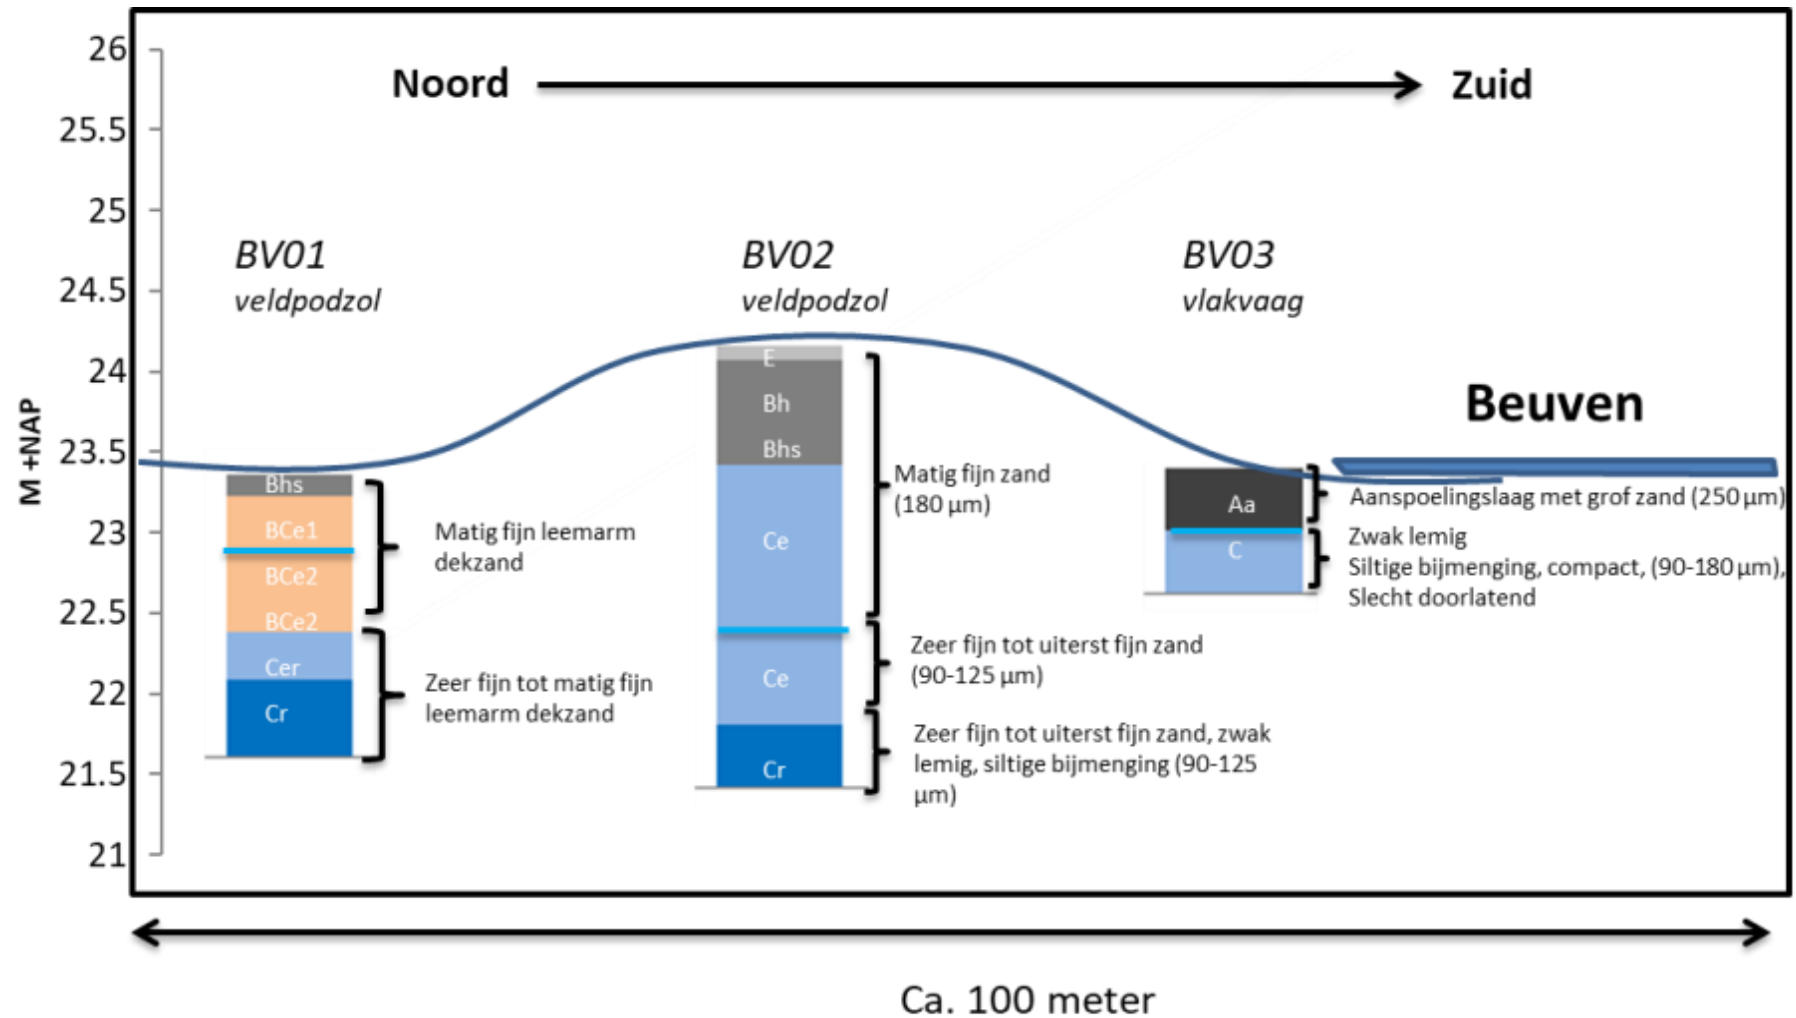
Figuur 18a: Bodemprofielen in het landschap. De maaiveldhoogte is schematisch weergegeven met een donkerblauwe lijn. Per bodemprofiel is de geschatte huidige grondwaterstand aangegeven door middel van een lichtblauwe lijn.

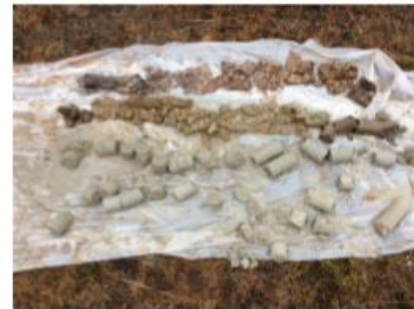
meetpunt B7
8703368

Figuur 21 Bodemopbouw tussen Beuven-Noord en Starven. (boring B07; voor overige profielen zie bijlage 2).

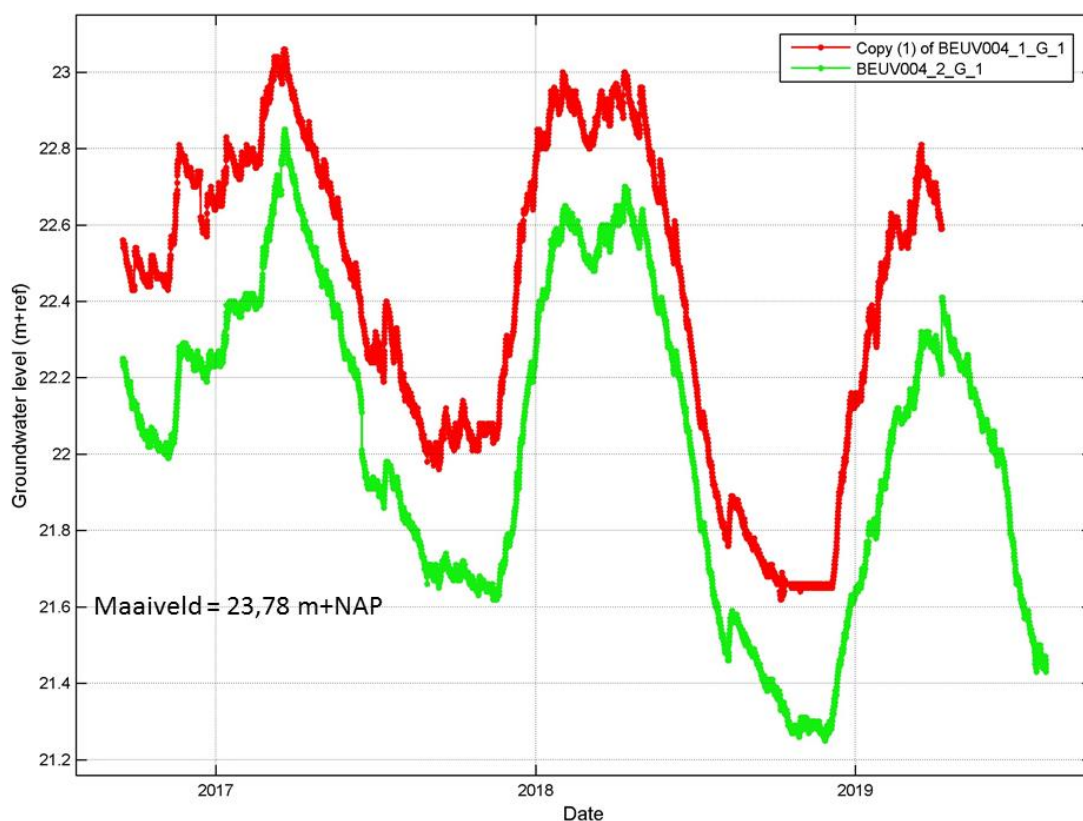
Figuur 27: Tijd-stijghoogtegrafiek van Beuv004_1 (ondiep filter, rood) en Beuv004_2 (dieper filter, groen). Het maaiveld ligt op 23,78 m + NAP.

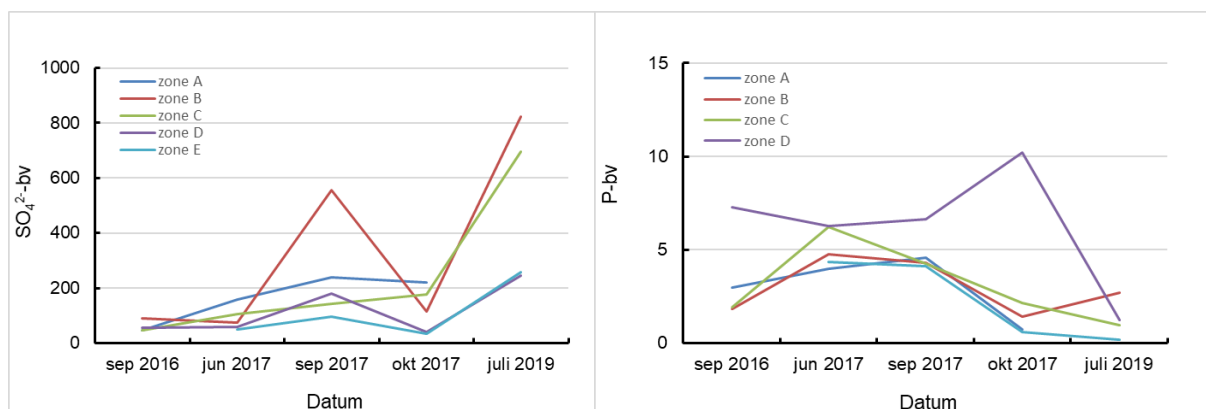
Figuur 43: Ontwikkeling van de concentraties sulfaat (SO_4^{2-} , gemeten als zwavel) en totaal fosfor (P) in het porievocht van de venbodem in de 5 onderscheiden zones. Weergegeven zijn gemiddelden van de drie transecten.

In september 2016 wordt overal een laag opgelost zwavelgehalte gemeten (Figuur 43). Onder de zuurstofloze condities, als gevolg van de hoge waterstand, wordt het aanwezige zwavel vrijwel allemaal omgevormd naar sulfide, dat vervolgens bindt aan ijzer. In september 2017 wordt ook een sulfidestank geroken. Er vindt vervolgens enige droogval plaats, waardoor ijzersulfiden oxideren en er zwavelzuur gevormd wordt. De zwavelcomponent lost op in water als sulfaat, waardoor dan veel zwavel in het bodemvocht wordt gemeten (Figuur 43). Het gevormde zuur draagt weer bij aan het neutraliseren van het teveel aan bicarbonaat. In het najaar van 2017 verdwijnen deze effecten van droogval en zuurstofaanvoer weer grotendeels, maar na twee extreem droge jaren zijn ze in 2019 extra sterk. Dit ondanks dat de afgestorven rietvelden inmiddels zijn verwijderd.

De gemeten fosfaatconcentraties in het porievocht zijn hoog (Figuur 43). Dit is deels het gevolg van het vrijkomen van fosfaat bij de afbraak van organisch materiaal, en deels het gevolg van verdringing van fosfaat uit ijzer-fosfaat complexen doordat sulfide zich sterker aan ijzer bindt dan fosfaat. Deze effecten verdwijnen deels aan het einde van 2017, maar in de dieper gelegen rietvelden met de grootste massa organisch materiaal verdwijnt dit effect pas in 2019, nadat de afgestorven rietvelden zijn opgeruimd in de winter van 2018. Dit gaat ook op voor kalium, maar hier worden de hoogste concentraties in het bodemvocht pas gemeten in 2019, tot meer dan 2 millimol per liter.

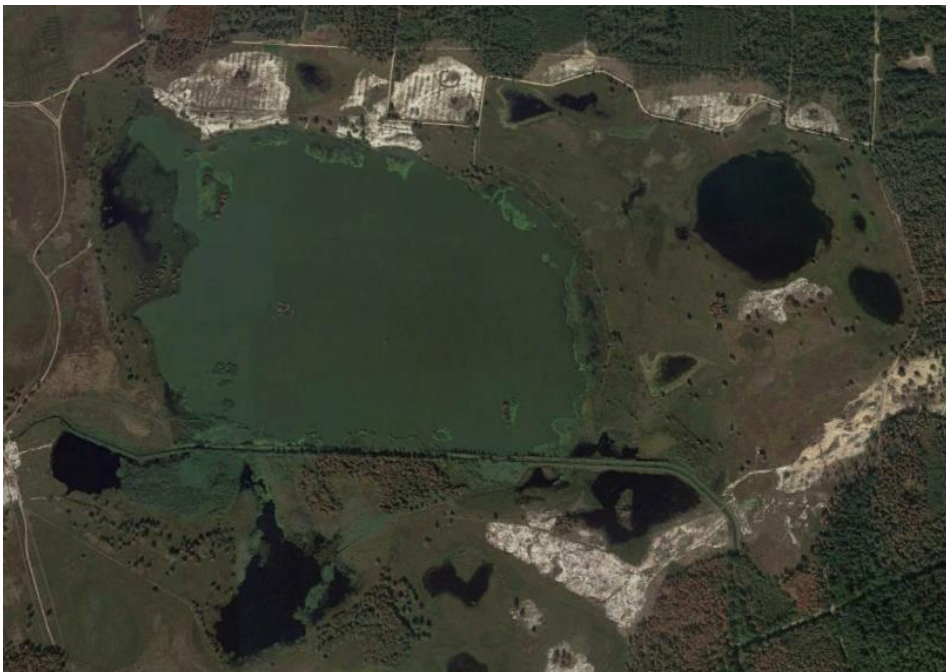
Figuur 57: Luchtfoto van het Beuven en omgeving, genomen op 15 september 2016. Duidelijk zichtbaar is de groene kleur van het Beuven, de donkere kleur van het heldere water in de vennen daar omheen en de oplichtende delen rond het ven waar bos en strooisel verwijderd is (bron: Google Earth; in Brouwer e.a. 2018)

In 2013 werd besloten het maximale waterpeil van het Beuven-Noord te verhogen, wat tot gevolg had dat er geen droogval meer plaatsvond van de rietvelden. In 2016 stierven in enkele maanden tijd grote delen van de resterende rietvelden af, inclusief de vegetatie ertussen, door de uitzonderlijk hevige regenval in de maanden mei en juni en de hoge waterstanden die daar het gevolg van waren. Dat zorgde voor een versterkte anaerobe afbraak van de organische toplaag, wat zorgde voor (zeer) grote hoeveelheden voedingsstoffen en bufferstoffen. Hierdoor werd de waterlaag voedselrijk en te sterk gebufferd. Dit leidde tot algenbloei en zelfs tot blauwwieren in het Beuven (Figuur 57). Door het verminderde zicht ging de Oeverkruidvegetatie snel achteruit; eind 2016 waren alleen nog rozetten van Oeverkruid aanwezig die bestonden uit een of twee, tot 25 cm lange, bladeren.

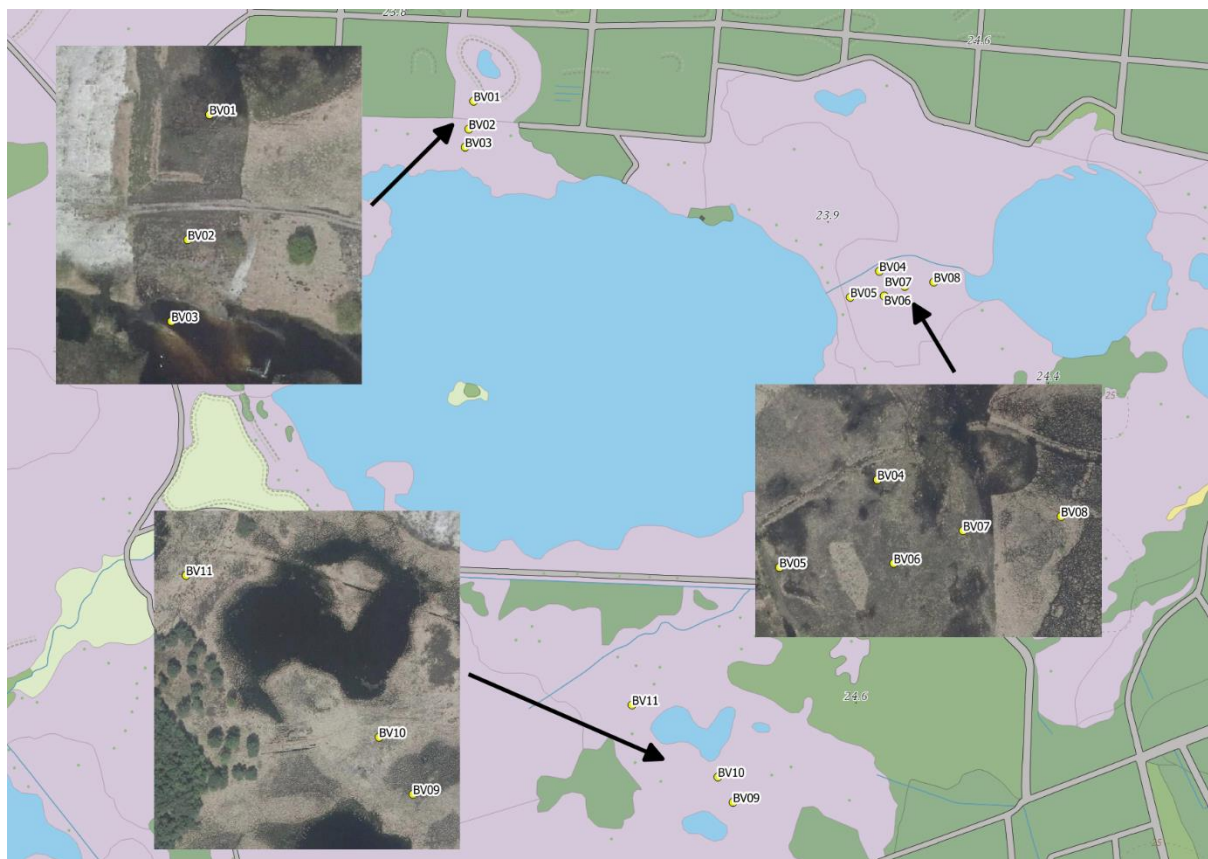
Figuur 78 Ligging van de ondiepe boorpunten.

De diepere boringen zijn gecodeerd als B01–B12; B11 ontbreekt.

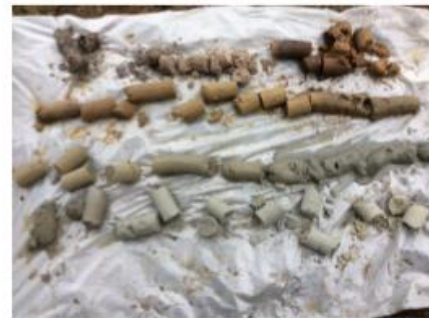
meetpunt B9
8703369

- 2392 zand, matig fijn, matig siltig, matig humeus, neutraal zwart, grijs, geoprobe
- 2382 zand, matig grof, matig siltig, zwak grindig, neutraal grijs, wit, geoprobe, wortels
- 2312 zand, zeer fijn, sterk siltig, donker bruin, roestbruin, geoprobe, zeer compacte laag
- 2292 zand, matig fijn, matig siltig, donker beige, bruin, geoprobe
- 2272 zand, matig fijn, matig siltig, neutraal beige, geoprobe
- 2172 leem, zwak zandig, donker bruin, geoprobe
- 2152 zand, matig fijn, matig siltig, neutraal beige, geoprobe
- 2122 zand, zeer fijn, sterk siltig, neutraal grijs, beige, geoprobe
- 2082 leem, zwak zandig, donker grijs, geoprobe
- 2032 zand, matig fijn, sterk siltig, neutraal grijs, geoprobe
- 1992 zand, zeer fijn, matig siltig, licht grijs, geoprobe
