Eindrapportage monitoring herstelmaatregelen Buurserzand en Haaksbergerveen 2018 – 2021

Herstelprocesindicatoren

Projectnummer: 51000430 / 359341

Klant: Provincie Overijssel

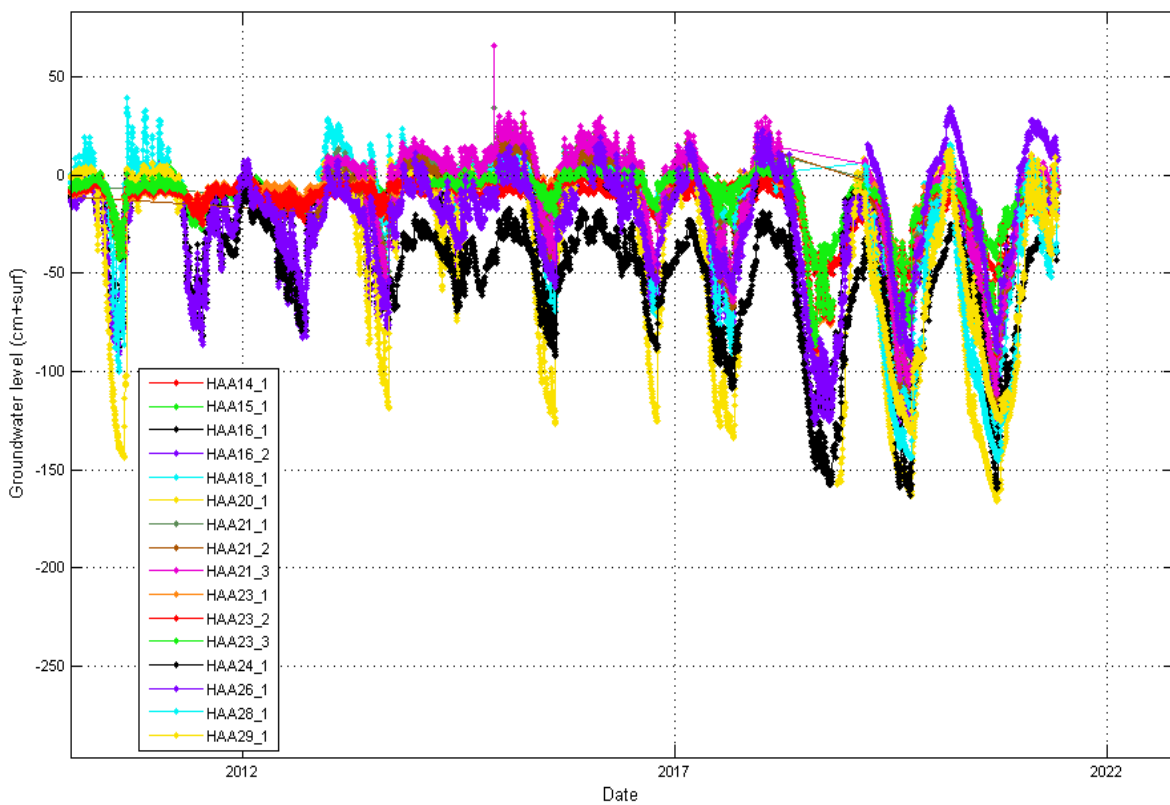
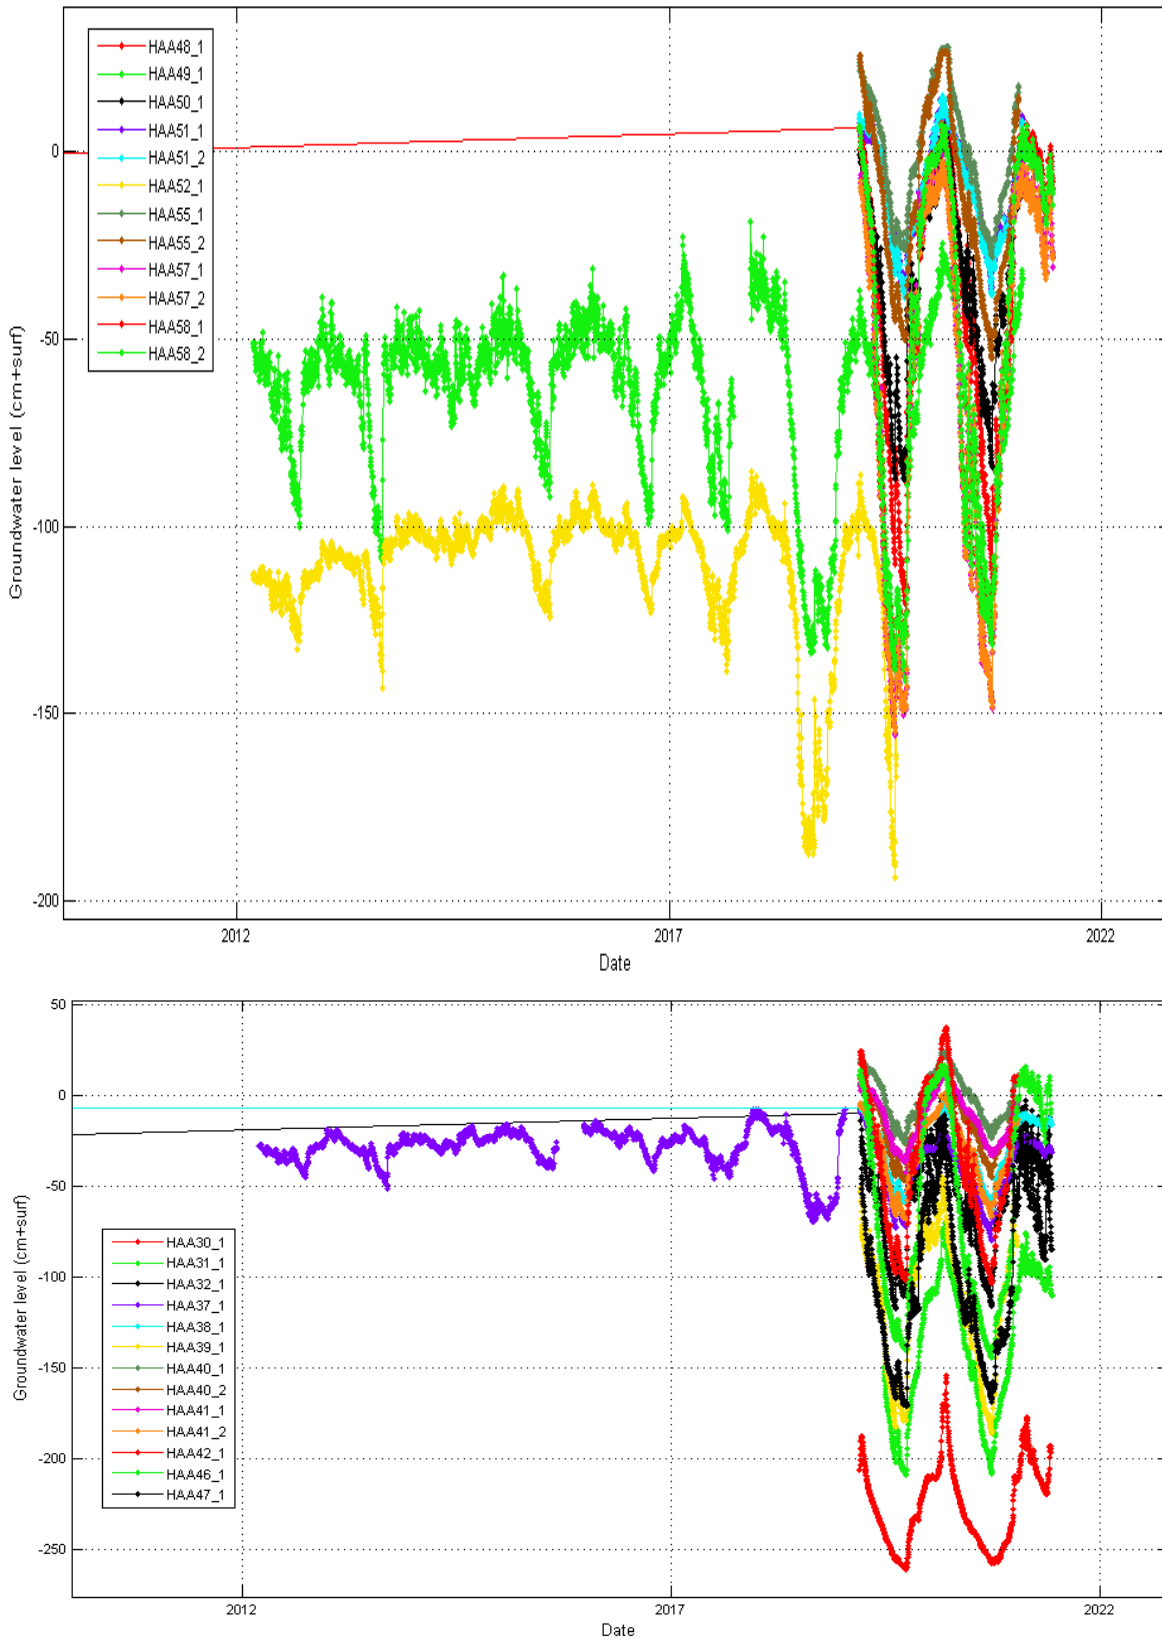
In onderstaande figuur 3.1 zijn de meetreeksen van alle peilbuizen uit dit natuurgebied getoond. Voor zowel het Buurserzand als het Haaksbergerveen, zijn meerdere lange tijdreeksen beschikbaar. In het Buurserzand is er een droogvallende peilbuis. Dit betekent dat de grondwaterstand verder zakt dan de onderkant van de peilbuis of de datalogger. Hierdoor kunnen de laagste grondwaterstanden niet accuraat gemeten worden. Verder zijn er enkele peilbuizen die innunderen. Hierbij staat tijdens een GHG-situatie (gemiddelde hoogste grondwaterstand) het grondwater aan maaiveld. Wanneer dit gebeurt wordt dan ook technisch gezien niet langer de grondwaterstand gemeten.

Figuur 3.1 Meetreeksen stijghoogten Buurserzand en Haaksbergerveen.

Een deel van de meetreeksen is korter dan de acht jaar die nodig zijn voor het bepalen van GxG's. De tijdreeksen die wel lang genoeg zijn, omvatten veelal de zomers van 2018-2020 die extreem droog waren. Omdat er, in de meeste gevallen, te weinig informatie beschikbaar is kunnen de berekende GxG's een vertekend beeld geven. Om deze reden zijn er ook tijdreeksmodellen nodig. Aan de hand van deze modellen kunnen dan GxG's over langere tijdsperiodes berekend worden.

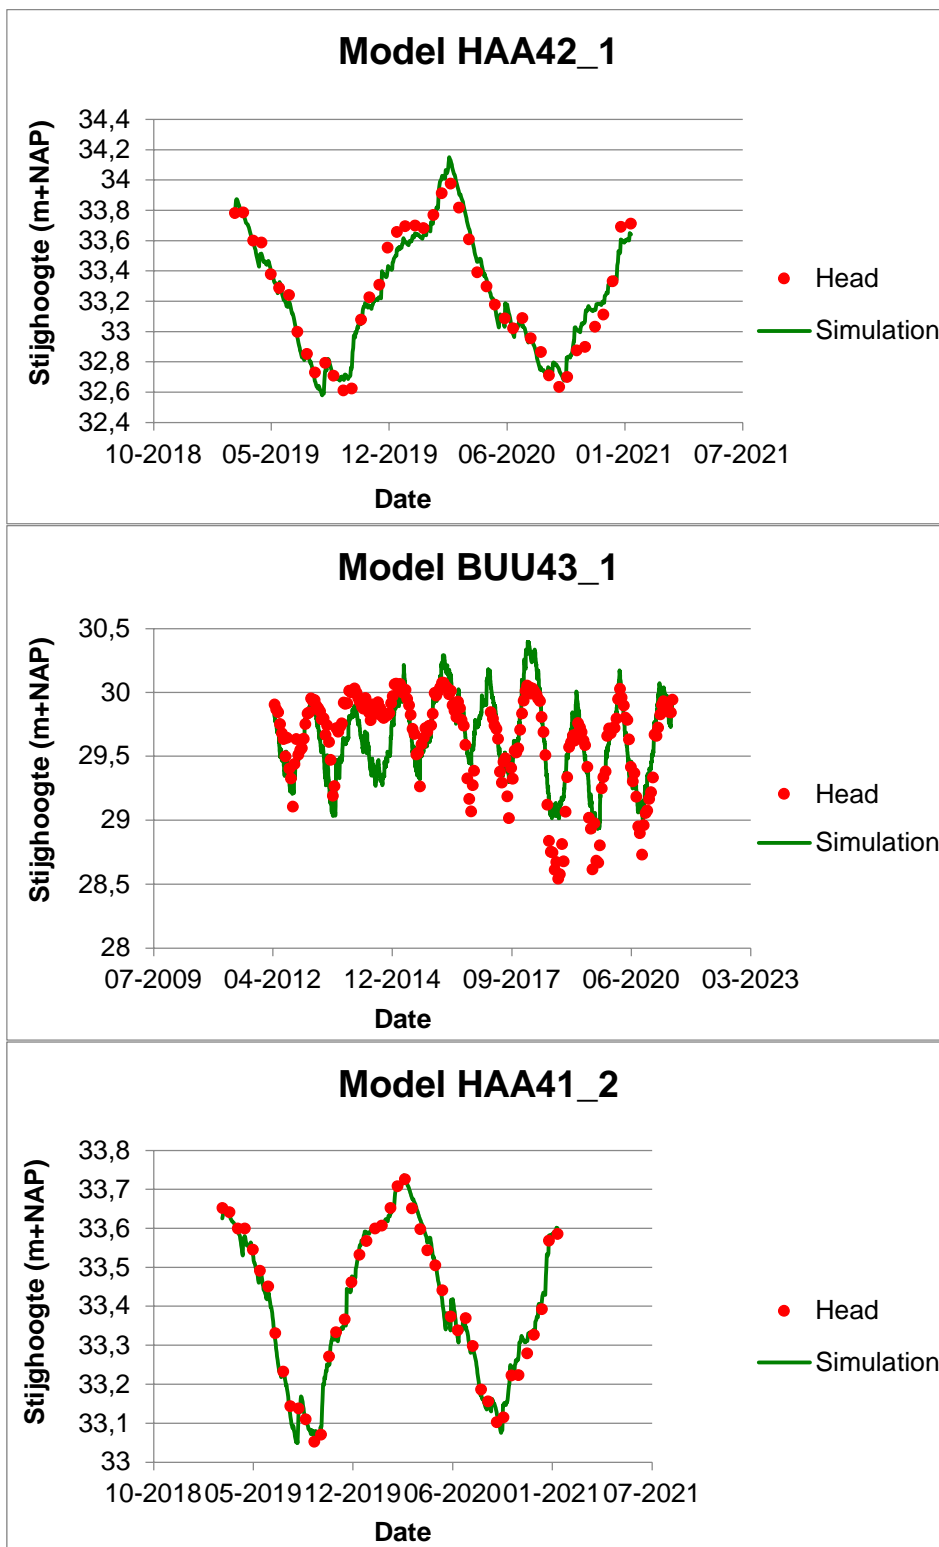
In figuur 3.2 zijn drie simulaties weergegeven die voor dit gebied zijn gemaakt. Ten eerste het model voor peilbuis HAA42_1. In dit model is te zien dat de simulatie de metingen behoorlijk goed volgt. (De lijn 'simulation' laat de door het model berekende grondwaterstand zien. De rode stippen 'head' geven de gemeten waarden (grondwaterstand) weer.) Dit model is dan ook door het beoordelingskader gekomen en goedgekeurd voor de analyses. De volgende simulatie van peilbuis BUU43_1 volgt de metingen beduidend minder goed. De hoge grondwaterstanden worden soms onderschat, soms overschat en soms goed gemodelleerd en voor de lage grondwaterstanden geldt hetzelfde. Dit model is dan ook niet door het beoordelingskader gekomen. Als laatste is het niet-lineaire model voor peilbuis HAA41_2 getoond. Deze lijkt sterk op de simulatie voor buis HAA42_1 en volgt de metingen goed. De lengte van de meetreeks en de fout in de gain zijn echter te groot en dit model is daarom niet door het beoordelingskader gekomen. Dit toont dat het belangrijk is om een beoordelingskader te gebruiken en alleen visueel inspecteren van de modellen niet afdoende is om de goede modellen van de slechte te scheiden.

Figuur 3.2 Simulaties van drie modellen.

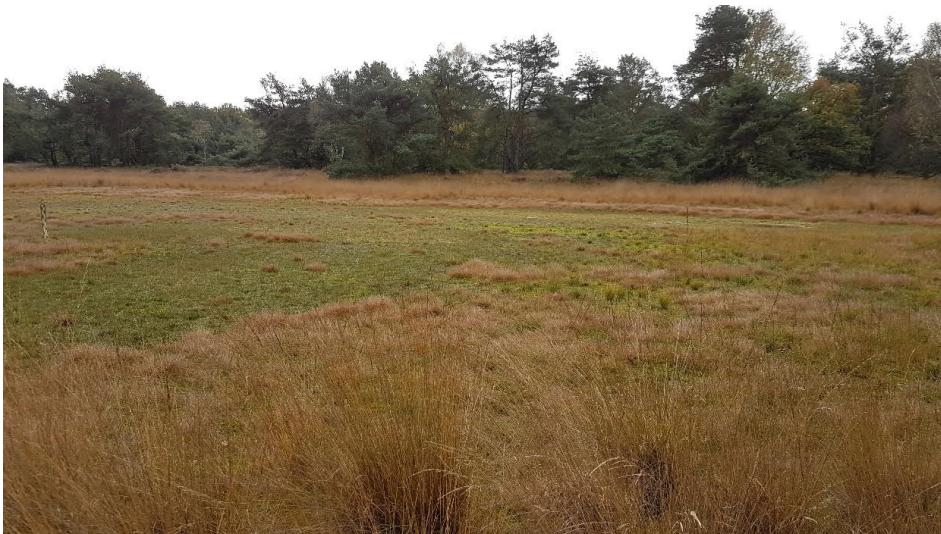
Oppervlaktewaterkwaliteitsmetingen worden gedaan bij een nieuw meetpunt BUU63, welke in het ven nabij grondwaterkwaliteits- en kwantiteitsmeetpunt BUU27 ligt (figuur 3.3). De locatie van de oppervlaktewaterbemonstering is te bekijken via de GeoWeb viewer van de monitoring procesindicatoren Overijssel (<https://experience.geowebonline.nl/GeoWeb56/index.html?viewer=MonitoringProcesindicatorenOverijssel>).

Figuur 3.3 Locatie BUU63, H3130 Zwakgebufferde vennen (foto: René van Dijk, Sweco)

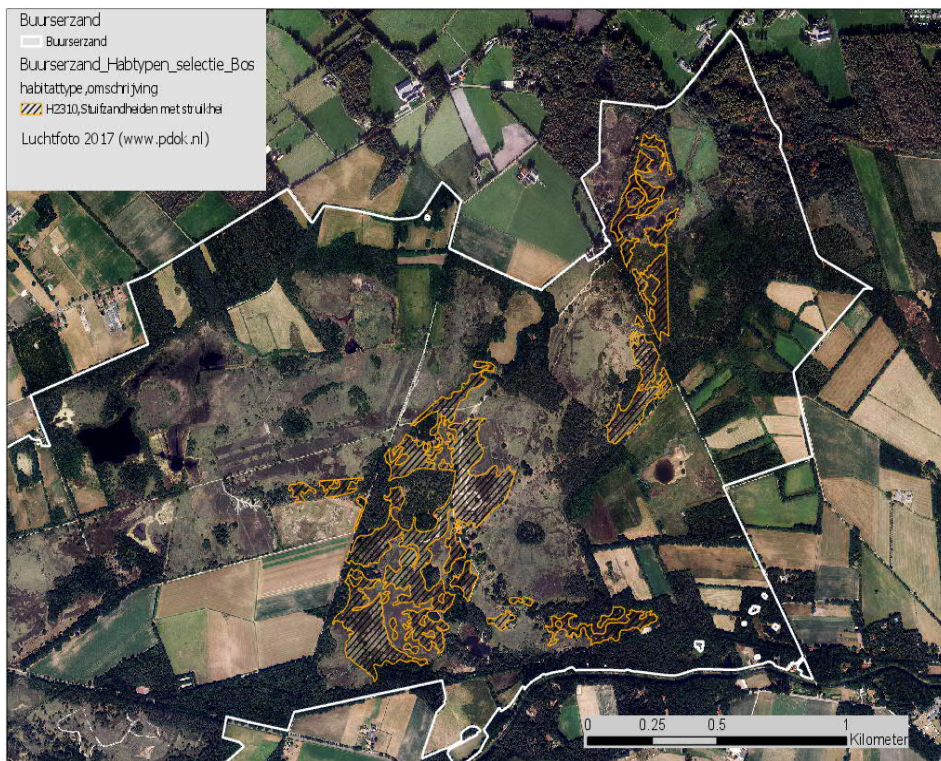
Aan de hand van luchtfoto's en TripleSat satellietbeelden is goed vast te stellen of er naaldbos gekapt wordt. In H4030 Droge heide lijkt geen bos gekapt te zijn (figuur 4.2-3). H4030 is daarom hier niet verder uitgewerkt, in relatie tot maatregel M11 (wanneer de ontbrekende data uit het AHN2-bestand ingevuld zijn, zal dit opnieuw worden beoordeeld). Het habitatype H2310 Stuifzandheiden komt voor in het noordoostelijke deel van het Buurserzand. Op de luchtfoto van 2017 (figuur 4.2) is te zien dat de begrenzing van H2310 goed de randen van het bos volgt, binnen het habitatype komen sporadisch bomen voor.

Figuur 4.2 Luchtfoto 2017 met begrenzing van habitatype H2310 Stuifzandheiden

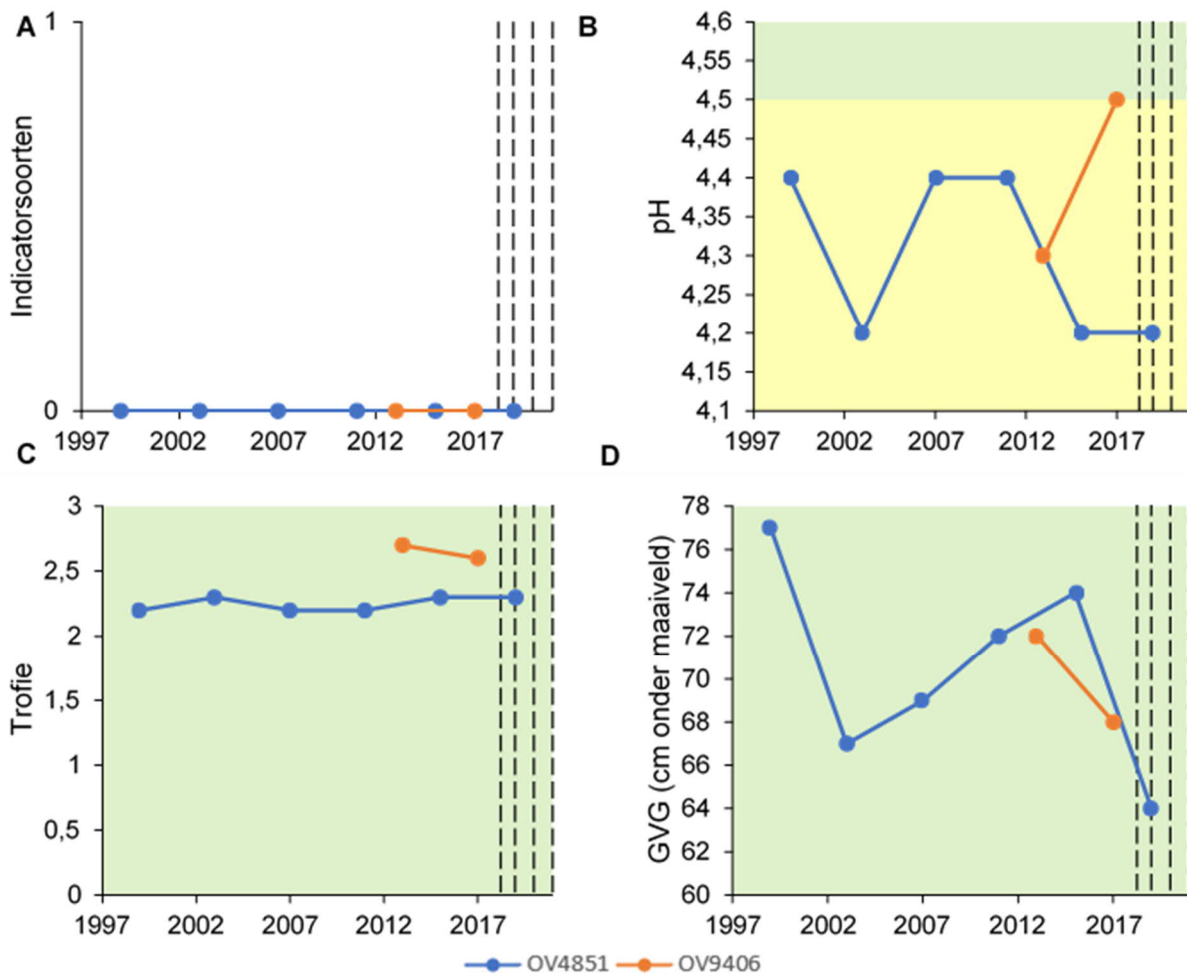
Figuur 5.5. Overzicht van een aantal indicatoren van de kwaliteit van jeneverbesstruwelen (H5130) voor PQ's in het Buurserzand en Haaksbergerveen; het aantal indicatorsoorten (A) en de in ITERATIO berekende pH (B), trofie (C) en GVG (D). De achtergrondkleur in grafiek 5.5B-D laat het kernbereik (groen), aanvullend bereik (geel) en buiten bereik (rood) van de standplaatsfactoren zien volgens het profieldocument van H5130. De eerste vier verticale stippellijn geven het afronden van maatregel M11 eind maart 2018, maatregel M18 eind 2018, maatregel M15 eind 2019 en maatregel M14 eind 2020 weer.

Figuur 5.2 (H3130), Figuur 5.3 (H4010A), Figuur 5.4 (H4030), Figuur 5.5 (H5130), Figuur 5.6 (H7120), Figuur 5.7 (H91D0) en Figuur 5.8 (H91E0C). Te zien is dat de vegetatie in het enige PQ in H3130 indicierend is voor standplaatscondities die voor pH en trofie in het kernbereik liggen, maar die voor GVG buiten het bereik vallen omdat de vegetatie te droge omstandigheden indiceert. Voor H4010A valt de pH voor vrijwel alle PQ's binnen het kernbereik, wisselt de GVG tussen het kernbereik en het aanvullende bereik en is de voedselrijkdom te hoog, zodat trofie voor vrijwel alle PQ's buiten het bereik valt. Voor het enige PQ in H4030 ligt de voedselrijkdom ook hoog, maar nog net in het aanvullende bereik voor dit habitatype, en vallen de berekende waarden voor pH en GVG binnen het kernbereik. De twee PQ's van het LMF in H5130 laten een relatief stabiele trend zien, met waarden voor trofie en GVG die binnen het kernbereik liggen en waarden voor pH die net te zuur zijn en in het aanvullende bereik vallen. Voor H7120 indiceert de vegetatie in de PQ's standplaatscondities die over het algemeen voor pH en GVG binnen het kernbereik voor dit habitatype vallen, maar met een te lage GLG die vooral in het aanvullend bereik valt en een te hoge voedselrijkdom, buiten het bereik voor dit habitatype. Verder scoort het enige PQ in H91D0 binnen het kernbereik voor GVG, binnen het aanvullend bereik voor pH en GLG en buiten het bereik voor trofie. Tot slot is de vegetatie binnen het enige PQ in H91E0C indicierend voor condities binnen het kernbereik voor zowel pH, trofie als GVG. Samenvattend scoren de PQ's in de verschillende habitatypes redelijk op de onderdelen pH en GVG, maar wordt er duidelijk minder gescoord op het onderdeel trofie.

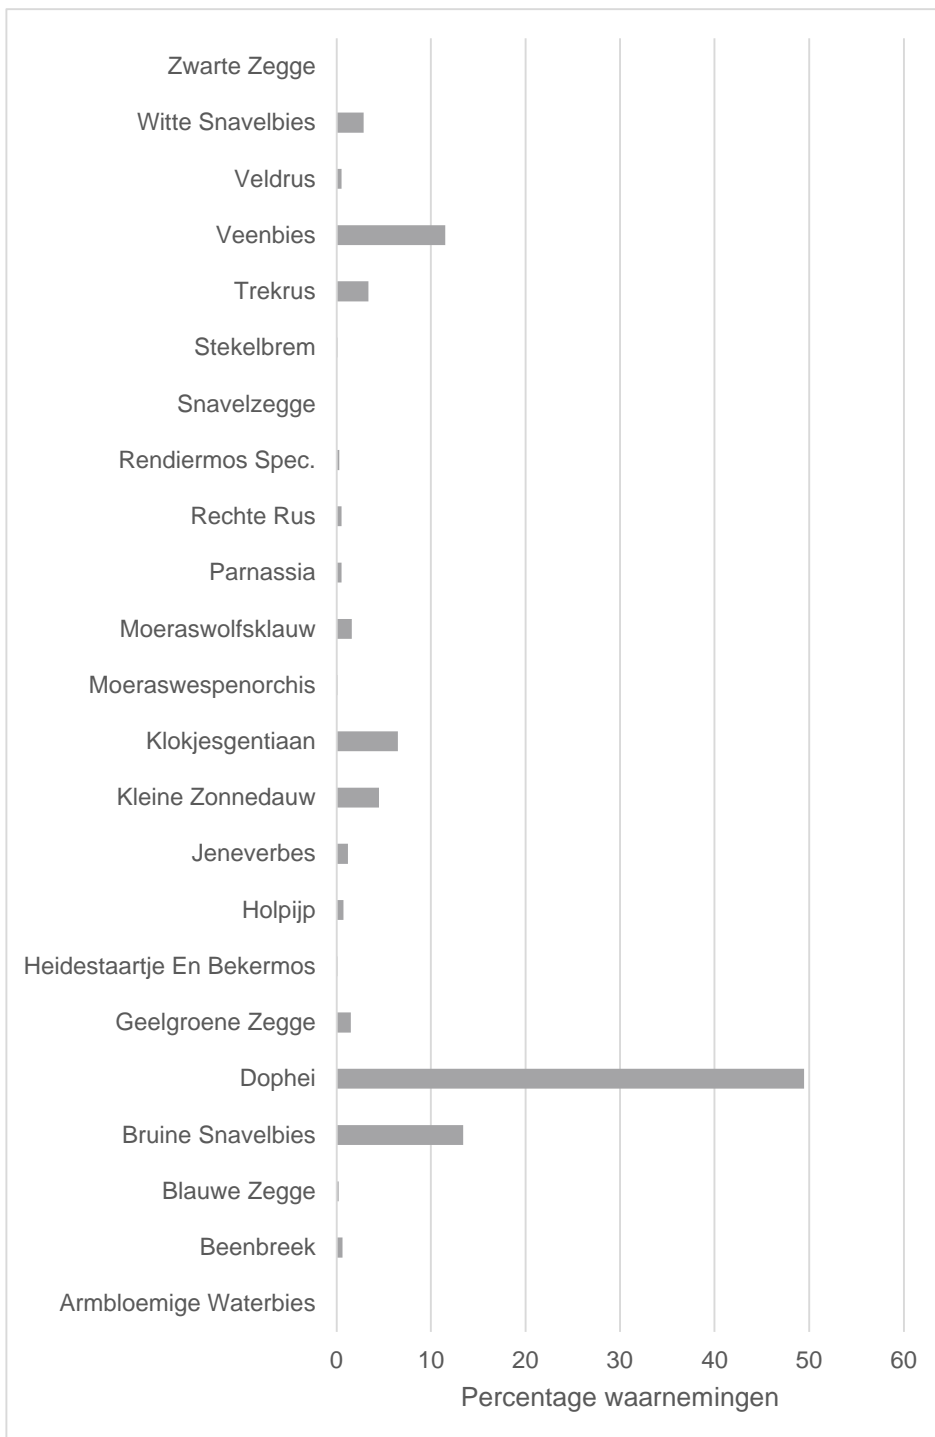
Een samenvatting van de waargenomen soorten is weergegeven in figuur 5.9. De locatie van de waargenomen indicatorsoorten is te bekijken via de GeoWeb viewer van de monitoring herstelprocesindicatoren Overijssel (<https://experience.geowebonline.nl/GeoWeb56/index.html?viewer=MonitoringProcesindicatorenOverijssel>).

Figuur 5.9 Waargenomen indicatorsoorten in het Buurserzand en Haaksbergerveen in 2018, weergegeven als percentage van het totaal aantal waarnemingen, onafhankelijk van het habitatype. De abundantie van een soort binnen een waarnemingshok en habitatype is hier niet direct uit af te leiden.
