# **Zwemwaterprofiel Reeuwijkse Hout**

**21 oktober 2008**

**Zwemwaterprofiel van de zwemlocatie Reeuwijkse Hout gelegen  
aan de plas Broekvelden en Vettenbroek bij Reeuwijk**

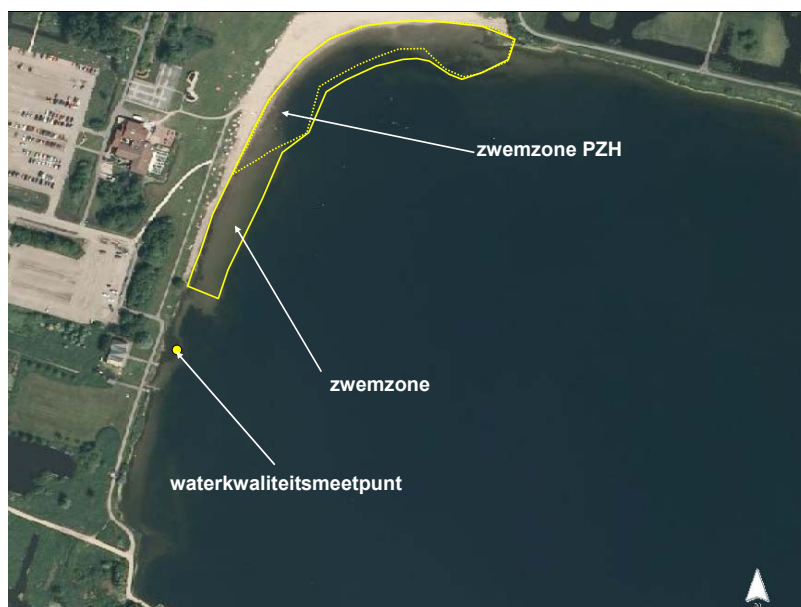
**Figuur 3.5 Begrenzing zwemzone (de binnenste stippellijn geeft de zwemzone van Provincie Zuid-Holland weer)**

Bij het zwemstrand is een deel afgezet met een drijflijn op een afstand op ruim 30 meter uit de oever. De bodem loopt geleidelijk af naar een diepte van maximaal 1,50 meter ter hoogte van de drijflijn. Tijdens het veldbezoek bleek dat de waterdiepte bij de drijflijn maar 1,30 meter was. Als zwemzone wordt een strook langs het zandstrand tot buiten de drijflijn voorgesteld. De locatie waaruit de surfers het water opgaan, wordt niet meegerekend als zwemzone vanwege onveilige situaties die kunnen optreden (conflicterende functies). Dit neemt niet weg dat ter hoogte van het surfstrand weldegelijk door surfers wordt gezwommen.

Het waterkwaliteitsmeetpunt ROP01806 ligt bij het surfstrand, dit is ongeveer 40 meter buiten de voorgestelde zwemzone en evenmin buiten de door Provincie Zuid-Holland gehanteerde zwemwaterzone. Daardoor is dit meetpunt niet representatief als bemonsteringslocatie voor de actuele (zwem)waterkwaliteit. Voor de representativiteit is het wenselijk het meetpunt te verplaatsen naar de zwemzone, bijvoorbeeld naar het midden van het afgebakende zwemgedeelte. (Inmiddels heeft Rijnland dit meetpunt naar de gewenste plek verplaatst).

De door de provincie vastgestelde zwemzone beslaat de lengte van het zwemstrand dat is gemarkeerd met een drijflijn. In dit zwemwaterprofiel wordt een grotere zwemzone voorgesteld, omdat naar verwachting meeste zwemmers zich niet beperken tot het gebied binnen drijflijn. Ongeveer de helft van het zwemstrand is afgezet met drijflijn, maar zwemmers maken in de praktijk ook gebruik van het niet afgezet strandgedeelte.
