# Eindrapportage monitoring herstelmaatregelen Aamsveen 2018 – 2021

Herstelprocesindicatoren

**Projectnummer:** 51000430 / 359341

**Klant:** Provincie Overijssel

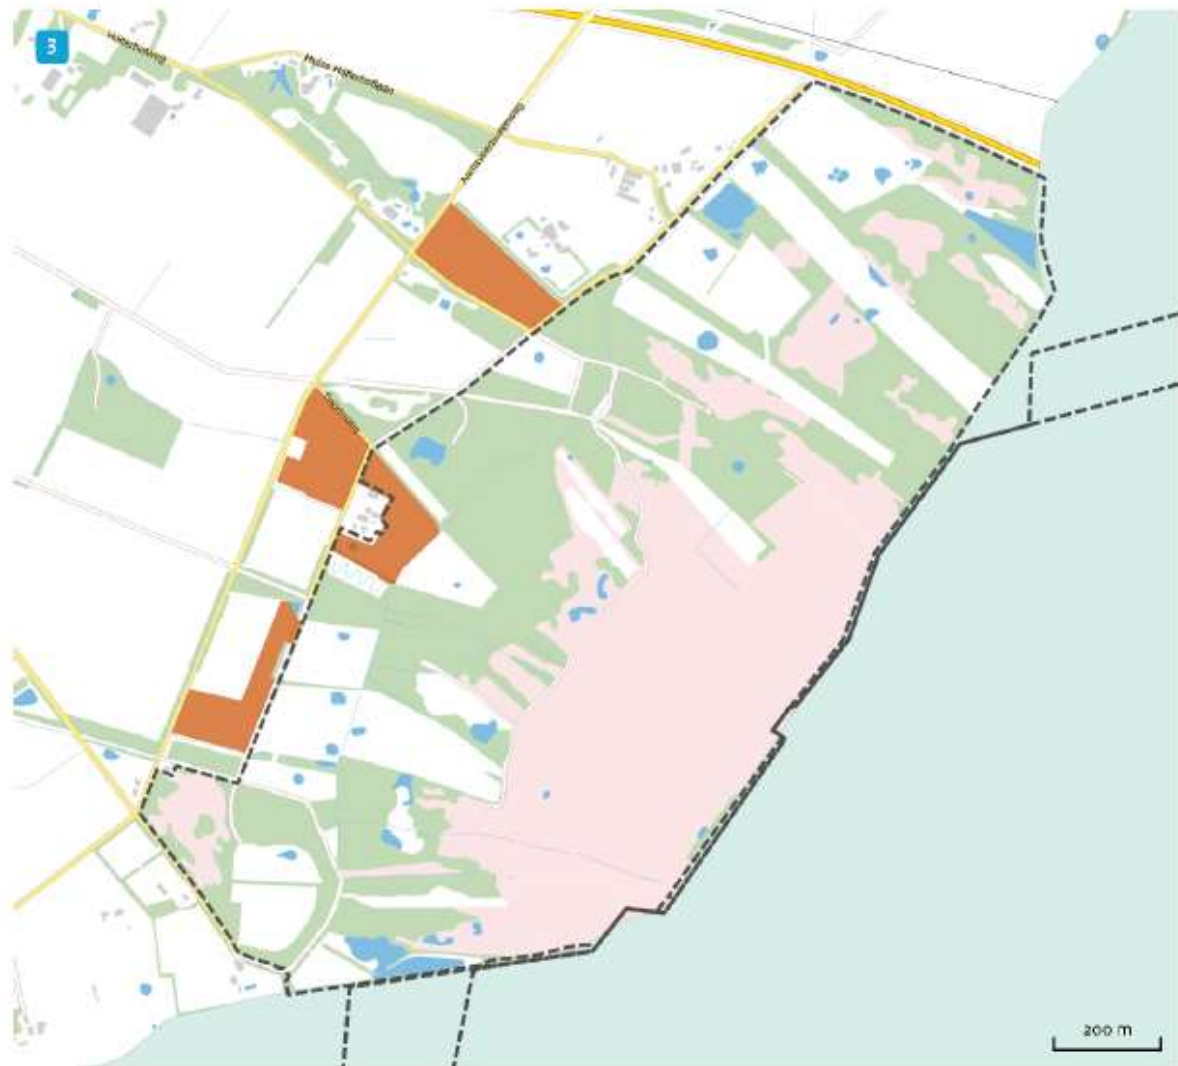
Figuur 1.1 Locatie van de herstelmaatregelen (bron: Gebiedssamenvatting Aamsveen d.d. 1-1-2018)

In onderstaande kaarten wordt aangegeven welke maatregelen waar zullen worden uitgevoerd. Voor sommige maatregelen is nog geen exacte locatie bekend, deze potentiële uitvoeringsgebieden (ook wel bekend als zoekgebieden) worden in de legenda expliciet benoemd en zijn in de kaarten met gearceerde vlakken weergegeven.

De locatie van de herstelmaatregelen die in het gebied worden genomen, is weergegeven in figuur 1.1. De locatie van de uitgevoerde maatregelen M11 en M12a zijn weergegeven in figuur 1.2. Een beschrijving van de herstelmaatregelen en van het proces dat door iedere afzonderlijke maatregel beïnvloed wordt, is te vinden in bijlage 1.

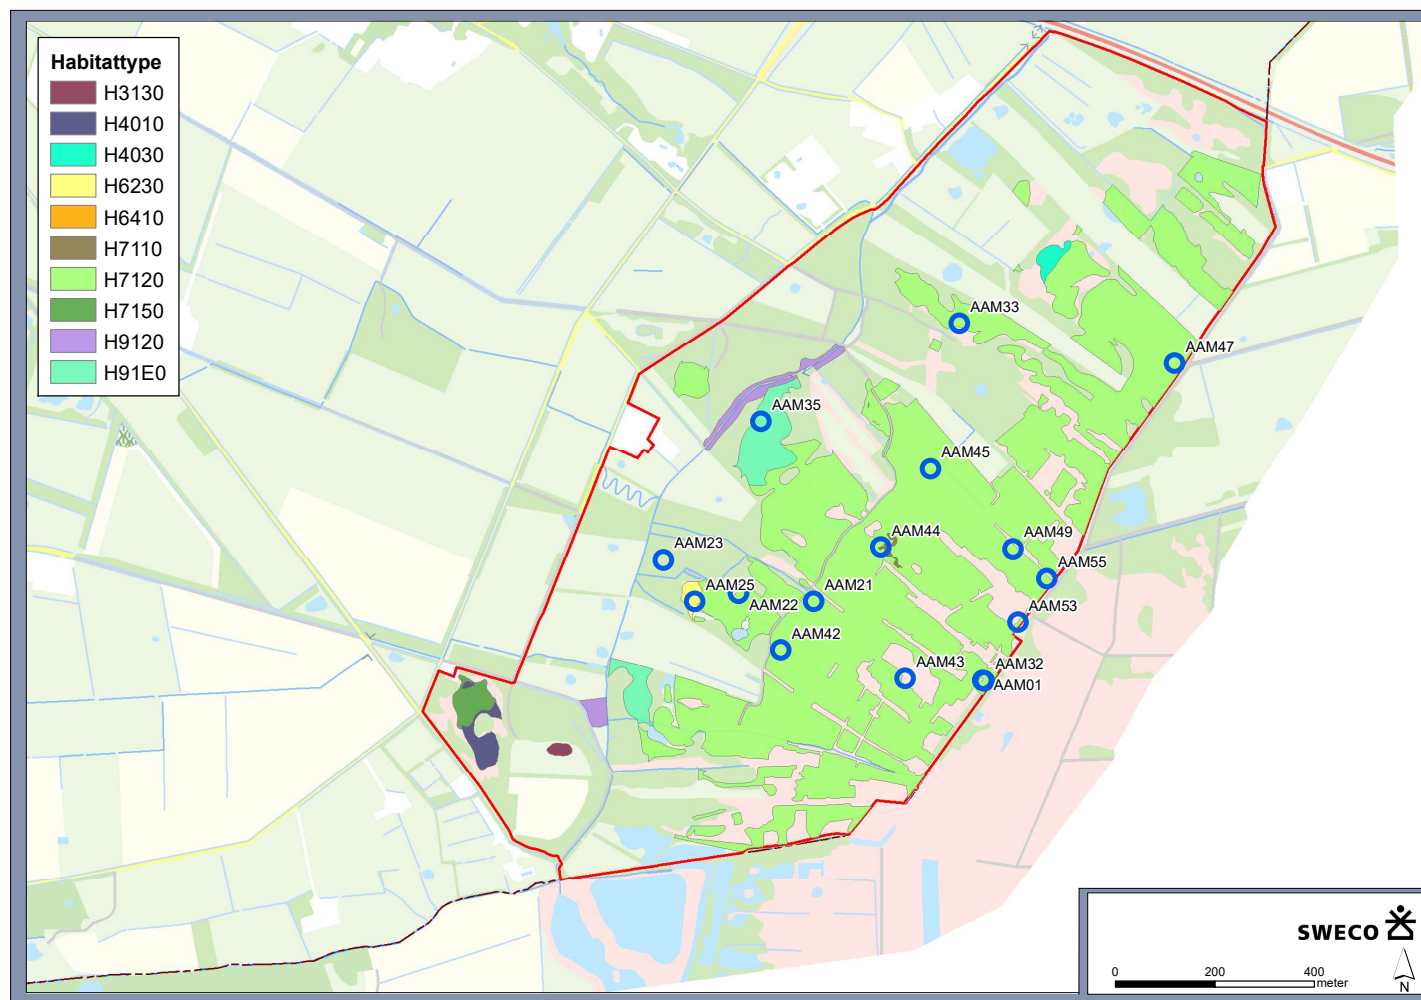
*Figuur 3.1 De locatie van de peilbuizen (blauwe cirkels met werknaamlocatie) en de habitattypen in het Aamsveen.*

Het meetnet hydrologie is gericht op het volgen van veranderingen in de grondwaterstand in de relevante habitattypen, ten gevolge van de hydrologische maatregelen M5 en M6. M5 (detailmaatregelen hydrologie) vindt plaats in vrijwel het gehele oppervlak van herstellend hoogveen (H7120). De peilbuizen staan in systeemraaien die dwars door het gebied lopen waar de interne vernattingsmaatregelen (M5) worden uitgevoerd. Er zijn ook drie raaien die doorlopen tot nabij de locatie met hydrologische maatregelen in de bufferzone rond het gebied (M6), waaronder de peilbuizen AAM23 en AAM35. Het meetnet is gebaseerd op een ontwerp van Bell Hullenaar (maart 2018). De locatie van de peilbuizen is weergegeven in figuur 3.1 en te bekijken via de GeoWeb viewer van de monitoring herstelprocesindicatoren Overijssel: <https://experience.geowebonline.nl/GeoWeb56/index.html?viewer=MonitoringProcesindicatorenOverijssel>.

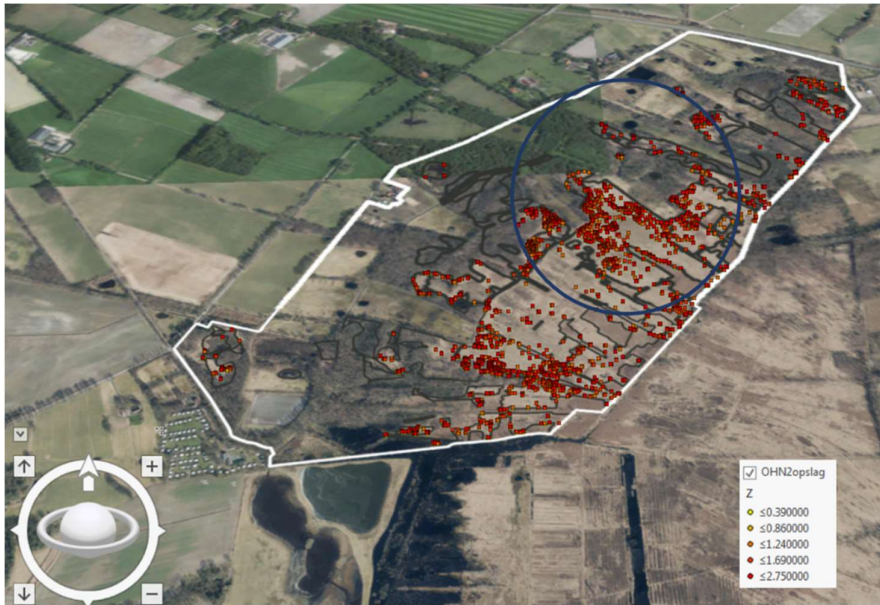
Figuur 4.2 3Dview van Aamsveen met alle AHN2 punten die als 'opslag' zijn geclassificeerd.

Opslag >2,75 m is gekwalificeerd als 'bomen/bos'. Als potentiële houtige opslag worden alle punten met een relatieve hoogte tussen de 0,75 m en 2,75 m geselecteerd (figuur 4.2). Om objecten met potentieel opslag te kunnen vormen, worden de punten omgevormd naar cirkels met een straal van 0,25 m (GIS bewerking Buffer). Hierbij ontstaan vlakken met locaties waar opslag voorkomt, overlappende cirkels vormen hierbij één object. Om ervoor te zorgen dat niet elk los puntje een object vormt, wordt het resultaat nog gefilterd, waarbij alle potentiële vlakken waar minder dan drie punten uit de oorspronkelijke pointcloud voorkomen, worden verwijderd. Het uitgangspunt voor beide voorgaande bewerkingen is dat opslag wel enige omvang moet hebben (figuur 4.3).

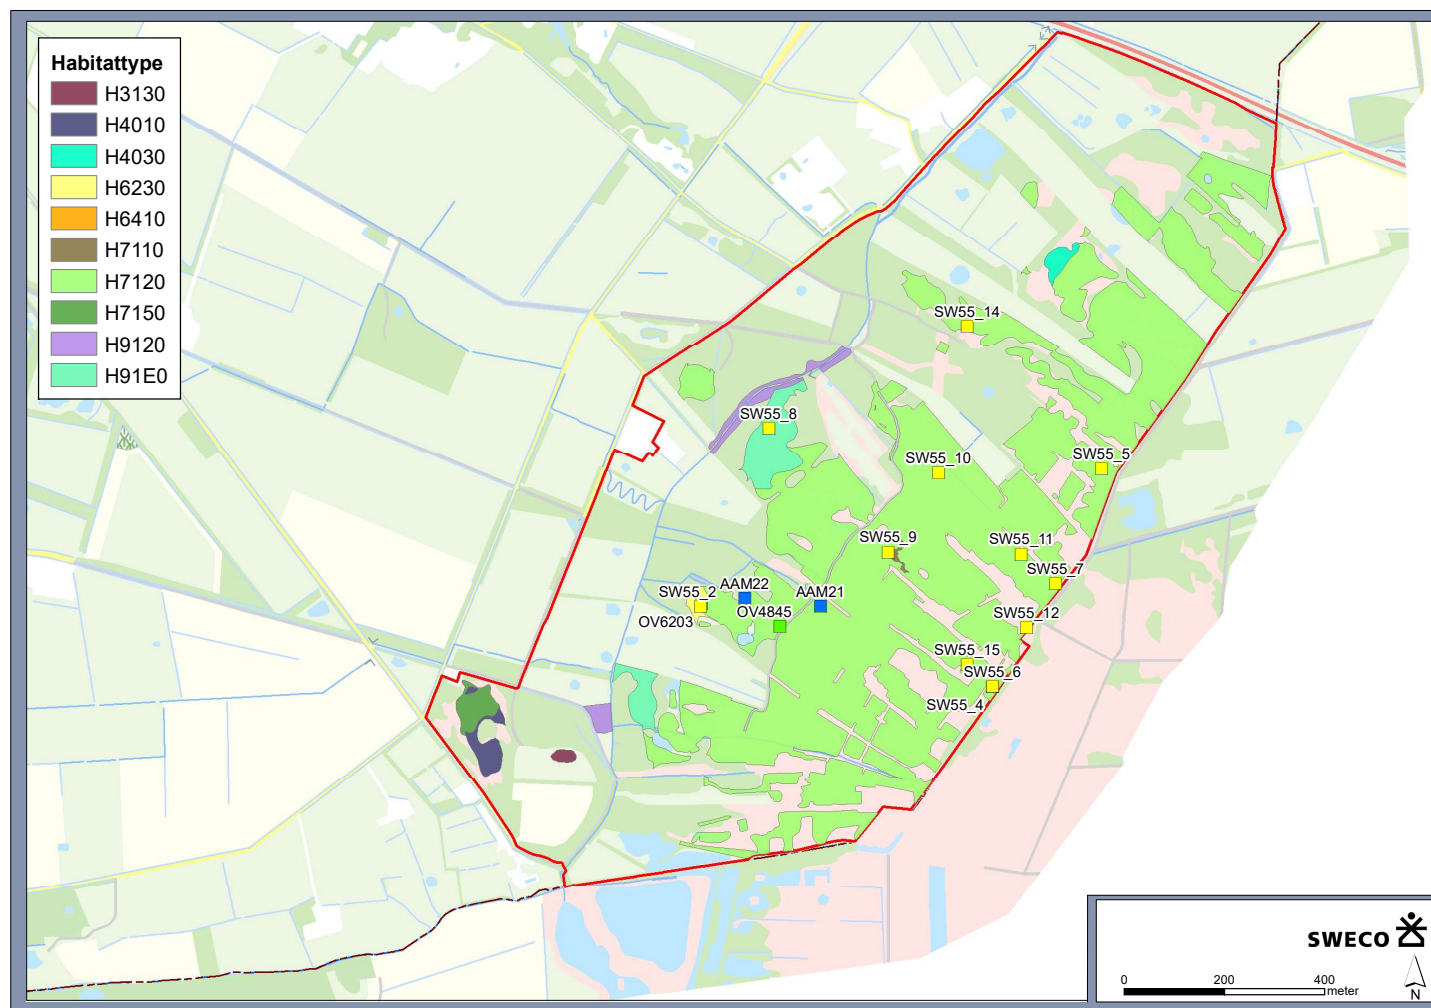
*Figuur 5.1 De locatie van de PQ's (vierkanten met label; geel: aanvullend PQ, blauw: PMV PQ en groen: LMF PQ) en de habitattypen in het Aamsveen.*
