# Eindrapportage monitoring herstelmaatregelen Lonnekermeer 2018 – 2021

Herstelprocesindicatoren

**Titel** Eindrapportage monitoring  
herstelmaatregelen Lonnekermeer 2018 –  
2021. Herstelprocesindicatoren  
**Onderwerp:** Monitoring N2000 Overijssel  
**Projectnummer:** 51000430  
**Klant:** Provincie Overijssel  
**Referentienummer** NL21-648800269-11661  
**Versie:** Definitief

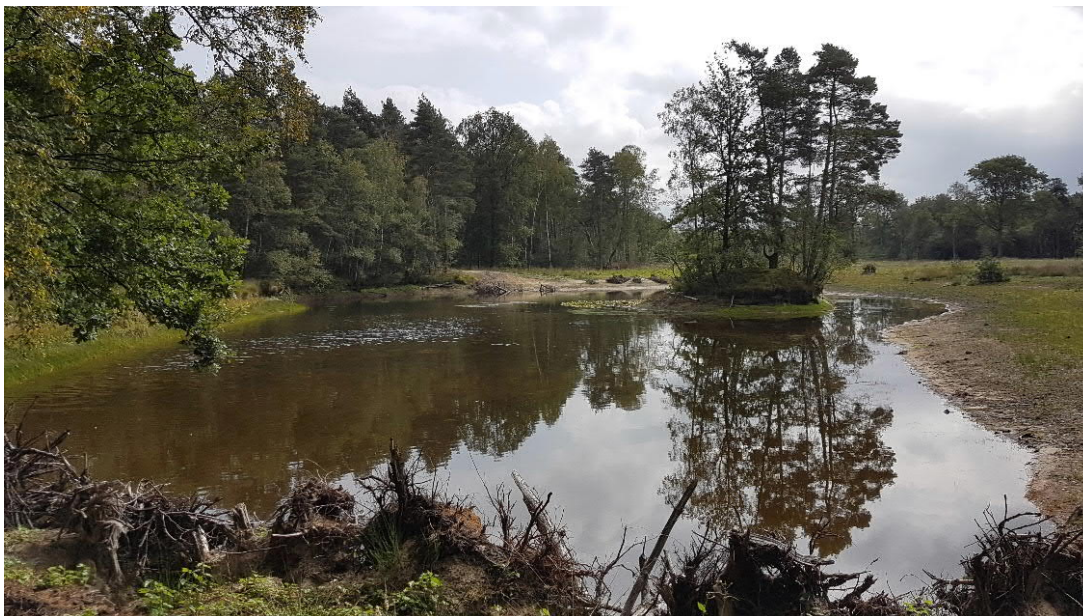
**Figuur 3.2** *Het Gibraltar-ven (foto: René van Dijk, Sweco)*

Door het wegvangen van vis (M19) zal naar verwachting het doorzicht verbeteren in het Gibraltar-ven. Het Gibraltar-ven is een klein ven (deels kwalificerend H3130 Zwakgebufferde vennen) in het noordoosten van het Natura 2000-gebied Lonnekermeer (figuur 3.2). Door de aanwezigheid van vissen wordt de bodem van het ven omgewoeld wat leidt tot vertroebeling van het water. De voedselketen is verstoord geraakt wat zorgt voor een éézijdige en arme soortensamenstelling. Door het wegvangen van vis (M19) zal naar verwachting het doorzicht verbeteren in het Gibraltar-ven. Doorzicht zal daarom in dit ven worden gemeten met behulp van een secchischijf.

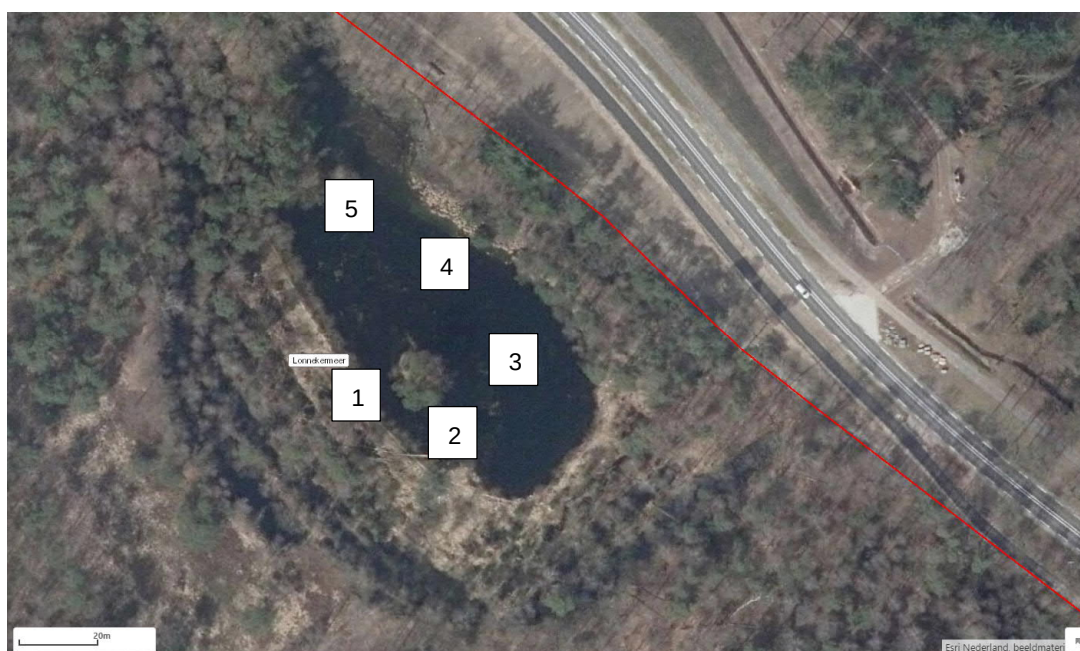
Figuur 3.3 Het Gibraltar-ven met de indicatieve locaties van de meetpunten 1 – 5

In september 2019 is met behulp van een secchischijf éénmalig op vijf locaties doorzicht gemeten in het Gibraltar-ven (figuur 3.2). De secchischijf is daarbij bevestigd aan een stok van circa 1.5 m om op enige afstand vanaf de oever te kunnen meten. De gebruikte meetpunten komen (ongeveer) overeen met de locatie van een bestaand meetpunt (20-128) van Waterschap Vechtstromen (de XY-coördinaten van dit meetpunt liggen in het centrum van het ven, net ten noorden van het eilandje [figuur 3.2]. Vanwege drijfzand kon dit meetpunt niet nader bereikt worden).

De meetresultaten staan weergegeven in tabel 3.10. Op meetpunten 1 tot en met 4 reikte het doorzicht tot op de bodem, zodat op deze locatie alleen bodemdikte gemeten kon worden en niet doorzicht *per se*. Op meetlocatie 5 was het doorzicht 70 cm ten opzichte van een bodemdikte van 80 cm en betreft daarmee het maximaal gemeten doorzicht.

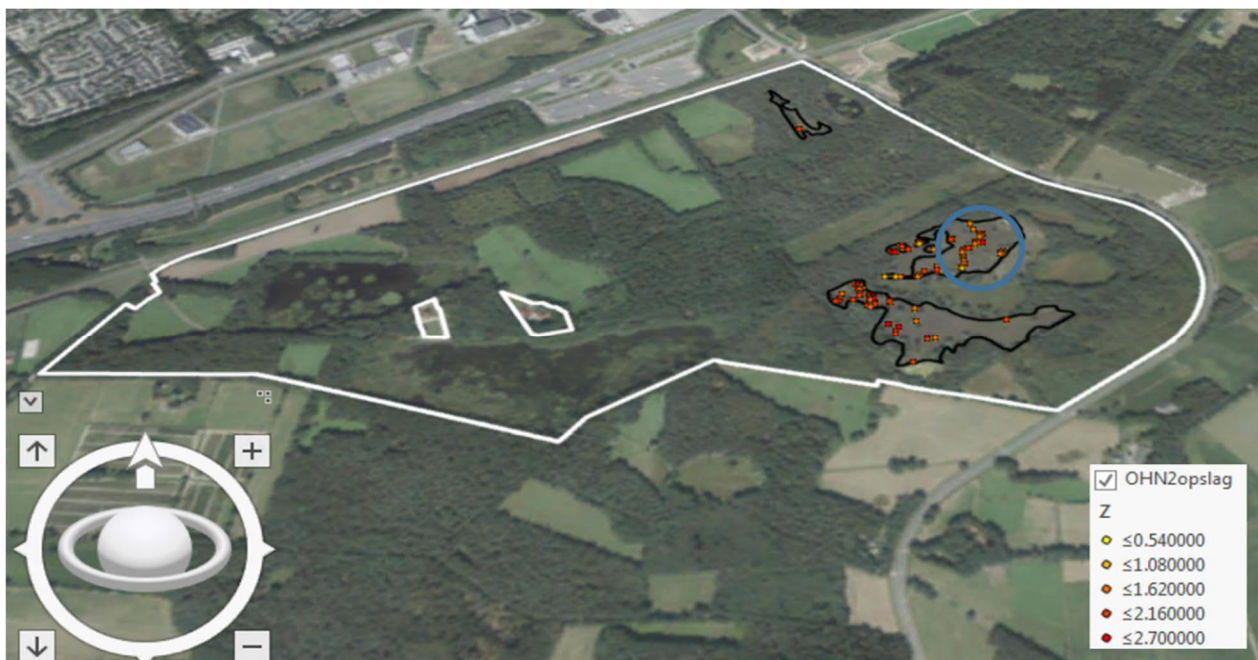
**Figuur 4.2** 3Dview van Lonnekermeer met alle AHN2 punten die als 'opslag' zijn geclassificeerd.

Als potentiële opslag worden alle punten met een relatieve hoogte tussen de 0,75 m en 2,75 m geselecteerd (figuur 4.2). Om objecten met potentieel opslag te kunnen vormen, worden de punten omgevormd naar cirkels met een straal van 0,25 m (GIS bewerking Buffer). Hierbij ontstaan vlakken met locaties waar opslag voorkomt, overlappende cirkels vormen hierbij één object. Om ervoor te zorgen dat niet elk los puntje een object vormt, wordt het resultaat nog gefilterd waarbij alle potentiële vlakken waar minder dan drie punten uit de oorspronkelijke PointCloud voorkomen, worden verwijderd. Het uitgangspunt voor beide voorgaande bewerkingen is dat opslag wel enige omvang moet hebben. Het resultaat bevat nu het aantal 'opslag objecten' met de maximale vegetatiehoogte en de oppervlakte (figuur 4.3). Voor het habitattypen Droge heiden (H4030) is vervolgens het aantal en oppervlakte van de opslag bepaald (figuur 4.4).

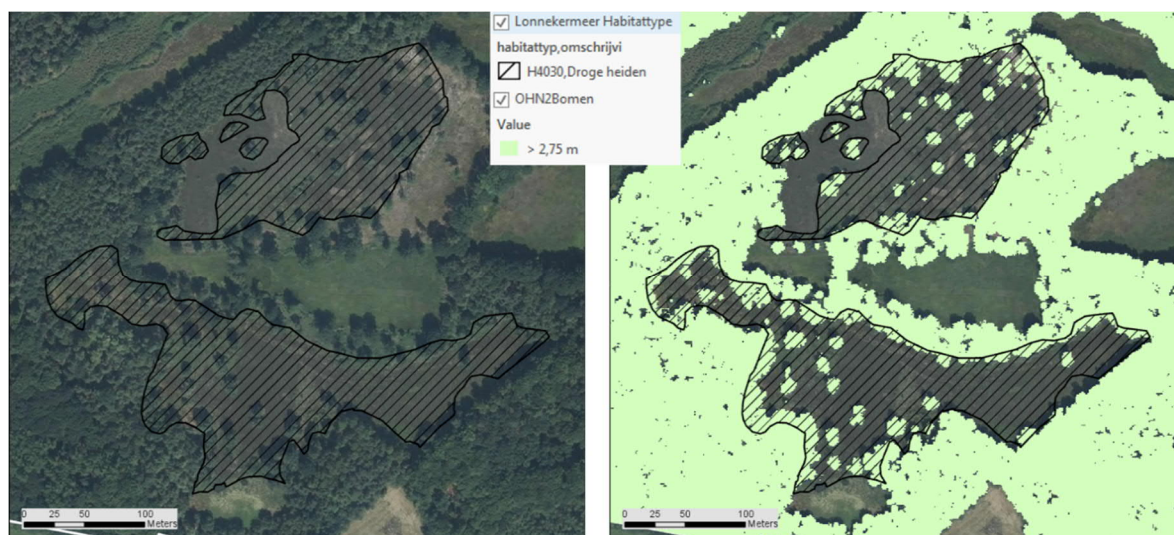
luchtfoto 2017 ([www.pdok.nl](http://www.pdok.nl))

vegetatie hoger dan 2.75 m uit AHN2 (2010)

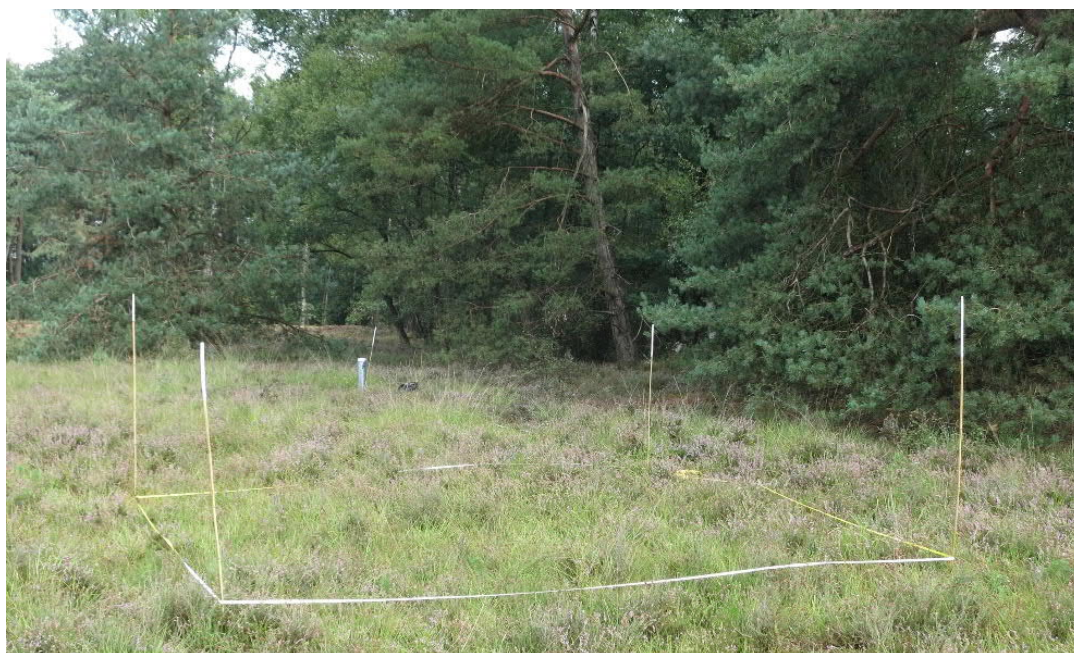
*Figuur 5.1 PQ SW51\_5 in habitatype H4010A Vochtige heiden in het gebied Lonnekermeer (foto: Klaas van der Veen)*

In de zomer van 2018 zijn tussen 16 mei en 17 augustus door Klaas van der Veen vier PQ's bijgeplaatst en opgenomen op locaties naast peilbuizen in de relevante, grondwaterafhankelijke habitattypen. Het gaat hier om één PQ in H4010A Vochtige heiden en drie PQ's in H6410 Blauwgraslanden (figuur 5.1). Op 16 mei is bovendien de LMF PQ OV5578 opgenomen. In tabel 5.3 is de bedekking van de vegetatie in de PQ's weergegeven. Deze bedekking kan groter zijn dan 100% als vegetatielagen elkaar overlappen.
