Wooldse Veen

Beheerplan Natura 2000-gebied

December 2023

Provincie Gelderland

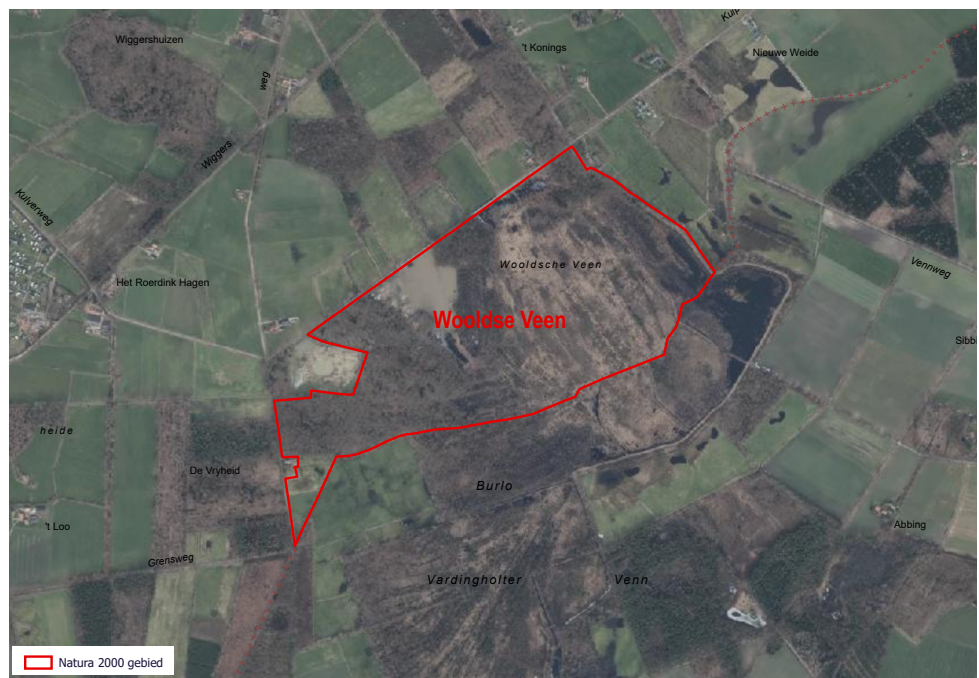
Figuur 1.1a Begrenzing van het Natura 2000-gebied Wooldse Veen, luchtfoto.

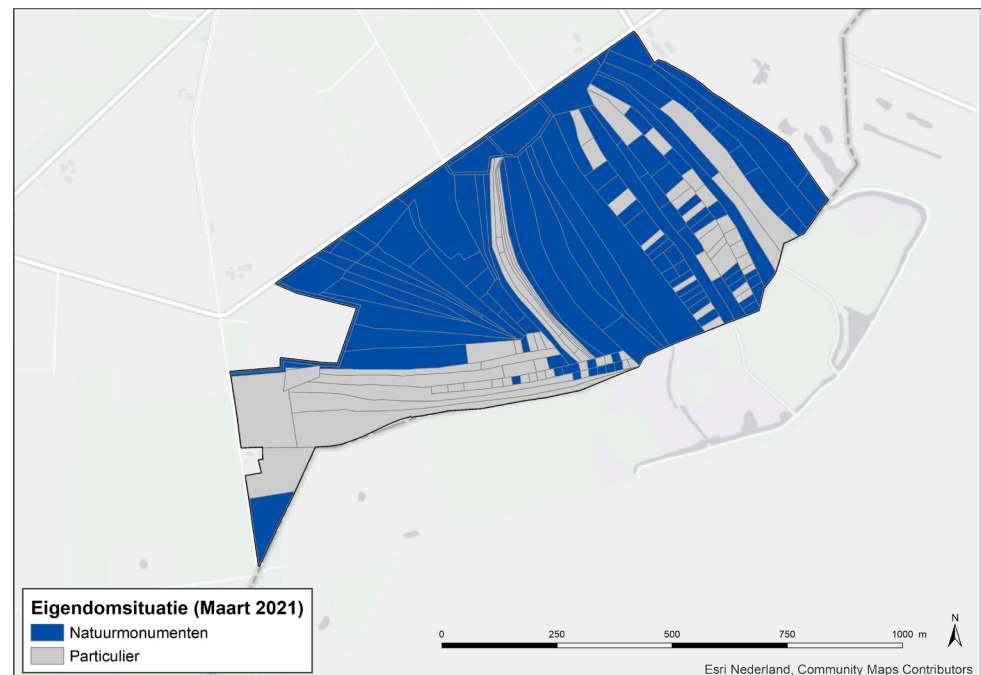
In figuur 1.3 is de eigendomssituatie in Wooldse Veen weergegeven. Het Wooldse Veen is voor een groot deel (tweederde) eigendom van Natuurmonumenten. De eigendommen van Natuurmonumenten liggen verspreid over het gebied. De overige delen van het gebied zijn hoofdzakelijk in eigendom van een tientallen verschillende particulieren, die verspreid over het gebied veelal kleine stukjes grond bezitten.

Figuur 1.3 Eigendomssituatie Wooldse Veen (situatie maart 2021).

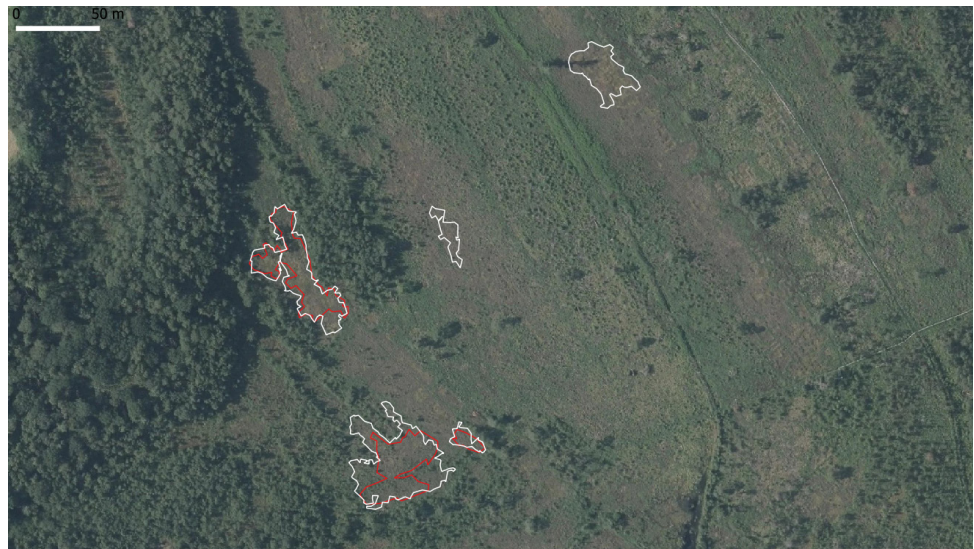
Figuur 6.1 Voorkomen van actief hoogveen in 2013 (rood) en 2021 (wit).
(Bron: gegevens hoogveenkartering, Stichting Bargerveen).

De laatste jaren zijn de bultvormende begroeiingen in het hoogveen toegenomen, mede door de hydrologische herstelmaatregelen in het gebied, en ondanks de droge jaren 2018-2020. Volgens de beheerder heeft de droogte niet of in zeer beperkte mate geleid tot onomkeerbare aantasting van het actieve hoogveen en heeft het habitatype de drie droge jaren redelijk tot goed doorstaan. Ook uit de hoogveenkartering van 2021 blijkt dat de kwaliteit nog steeds (of weer) goed is. Verwachting is dat de bultvormende begroeiingen zich de komende jaren verder zullen uitbreiden onder invloed van het uitgevoerde systeemherstel.

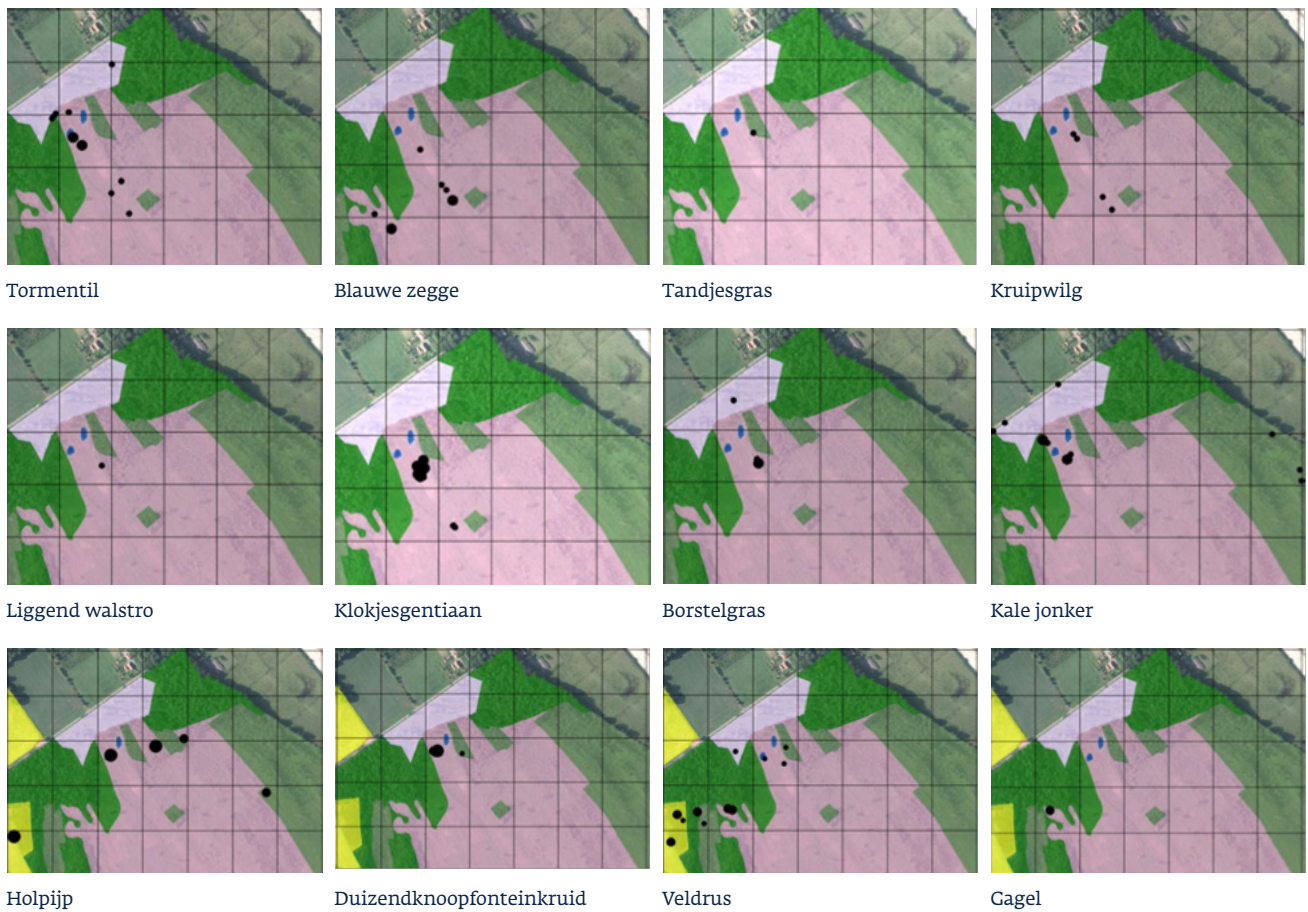
Figuur B.13 Verspreidingspatronen van soorten van heischrale graslanden (bovenste en middelste rij) die kenmerkend zijn voor matig tot zwak zure, matig natte tot vochtige, matig voedselrijke omstandigheden) en van soorten van lateraal afstromend jong basenarm tot matig basenrijk grondwater.
Bron: Te Linde & Van den Berg (2020).

Wat opvalt is het voorkomen van soorten met een optimum in het heischrale grasland in het noorden van het gebied (figuur B.13), terwijl het vegetatietype als zodanig niet is gekarteerd. Deze soorten geven aan dat er matig tot zwak zure, matig natte tot vochtige, matig voedselrijke omstandigheden heersen in de noordelijke rand van het Wooldse Veen. In die noordelijke en noordwestelijke rand worden verder soorten aangetroffen die duiden op zijdelingse stroming van jonge grondwater over het ondiep gelegen keileem. Daardoor wordt dat water iets aangerijkt met basen. De verspreiding van deze soorten sluit goed aan op die van wateraardbei en waterdrieblad (figuur B.11), die eveneens op wat meer aangerijkte, maar nattere standplaatsen in de overgang van minerale bodems naar veen groeien, en op die van duizendknoopfonteinkruid, vlottende bies, veelstengelige waterbies en moerashertshooi die in poelen in de noordelijke rand van het gebied groeien.

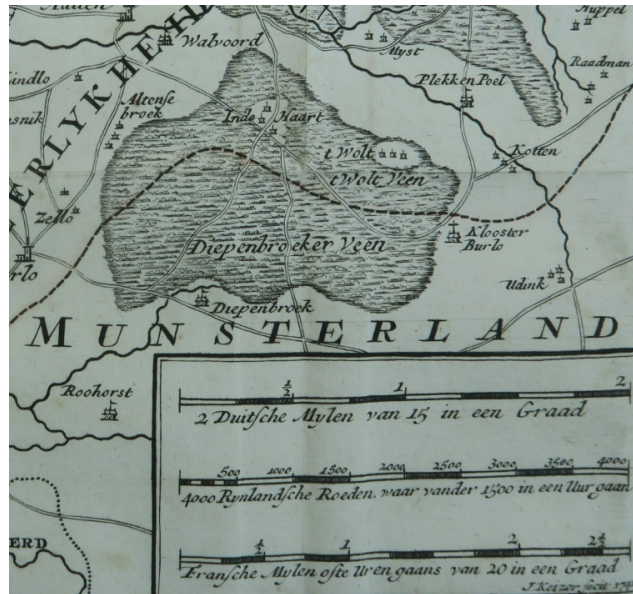
Figuur B.15 Nieuwe Kaart van 't Kwartier Zutphen. Izaak Tirion (Amsterdam, 1741) met het Wooldse Veen (t Wolt veen) als onderdeel van een uitgestrekt hoogveen- en heidelandschap. Het grote natte gebied zal niet erg nauwkeurig ingetekend zijn noch kan uit de kaart de ligging van de afzonderlijke hoogveenkepels, grondwatergevoed laagveen en natte heiden niet worden afgeleid. Opvallend genoeg wordt het veen door diverse doorgaande wegen doorsneden.

Het Wooldse Veen was deel van een veel uitgestrekter, grensoverschrijdend hoogveenland- en heidelandschap, zoals de kaart van Isaak Tirion (1741) laat zien (figuur B.15). De ligging was van de afzonderlijke hoogveenkoepels, grondwatergevoed laagveen en natte heiden kan daaruit niet worden afgeleid. Opvallend genoeg wordt het hoogveenlandschap door diverse doorgaande wegen doorsneden, wat betekent dat het niet overal heel slecht of ontoegankelijk was.

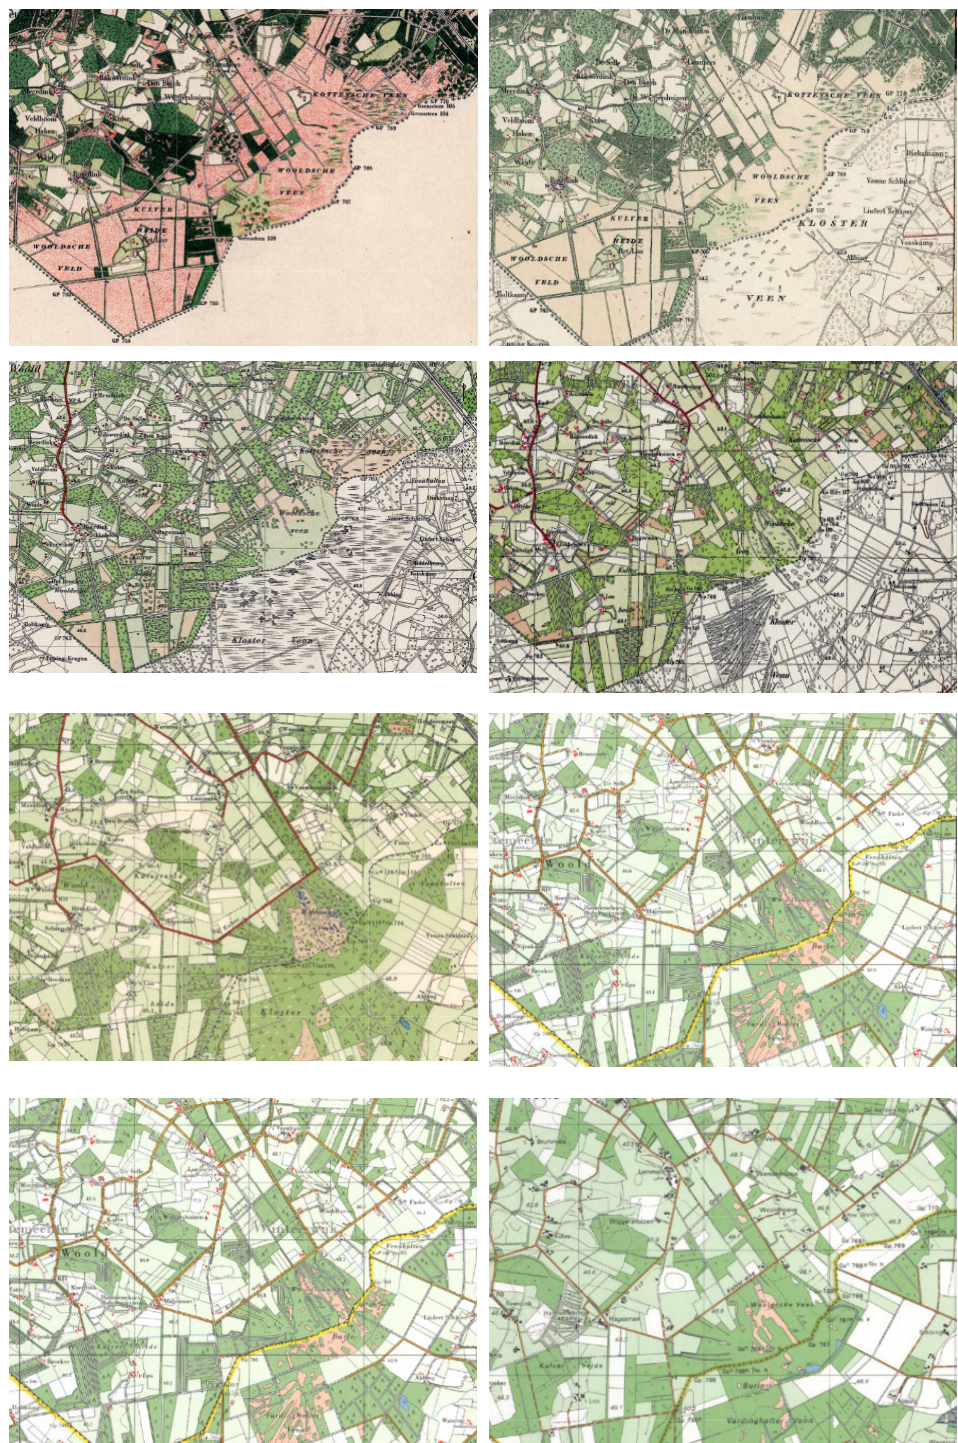
Figuur B.16 Ontwikkelingen in het landgebruik vanaf 1900. Van links naar rechts en van boven naar onderen: 1900, 1915, 1930, 1940, 1955 en 1985. Bron: www.topotijdreis.nl (20 mei 2021).

Vooral tussen de Eerste en de Tweede Wereldoorlog is veel veen is afgegraven in en rond het reservaat (figuur B.16). Een deel van deze gronden is vervolgens ontgonnen voor de land- en bosbouw. Deze ontginningen zijn nog steeds duidelijk herkenbaar, vooral in het westen en noordwesten. Een fors deel van de bossen in het westen ligt op rabatten. In het oosten werd het Kottense Veen (inclusief de met veen overgroeide dekzandrug) geheel drooggelegd en ontgonnen. Ook in het Burlo-Vardingholter Venn werden relatief grote veenoppervlakten volledig afgegraven, waardoor het maaiveld er aanzienlijk lager is komen te liggen dan in het Nederlandse hoogveenrestant. Het Wooldse Veen bleef toen relatief ongeschonden, wellicht omdat het moeilijk droog was te leggen. Ook de ligging aan de grens – al in zeventiende eeuw lag hier de grens tussen het graafschap Zutphen en het bisdom Münster – zal de ontginning hebben bemoeilijkt.
