**NATURA 2000-GEBIED: KORENBURGERVEEN (061)**  
**VELDVERSLAG VELDBEZOEK DD. 22 AUGUSTUS 2022**

Het doel van het veldbezoek is om op basis van veldwaarnemingen, expert judgement en recente inzichten en waarnemingen te beoordelen wat de kwaliteit en trend van de habitattypen in het Natura 2000-gebied is. Dit in het licht van de uitgevoerde en voorgenomen beheerplan-maatregelen en het te verwachten effect op omvang en kwaliteit van de habitattypen. Het veldbezoek beperkt zich daarbij tot zichtbare ontwikkelingen en vormt een aanvulling op de overige monitoring die in het gebied plaatsvindt.

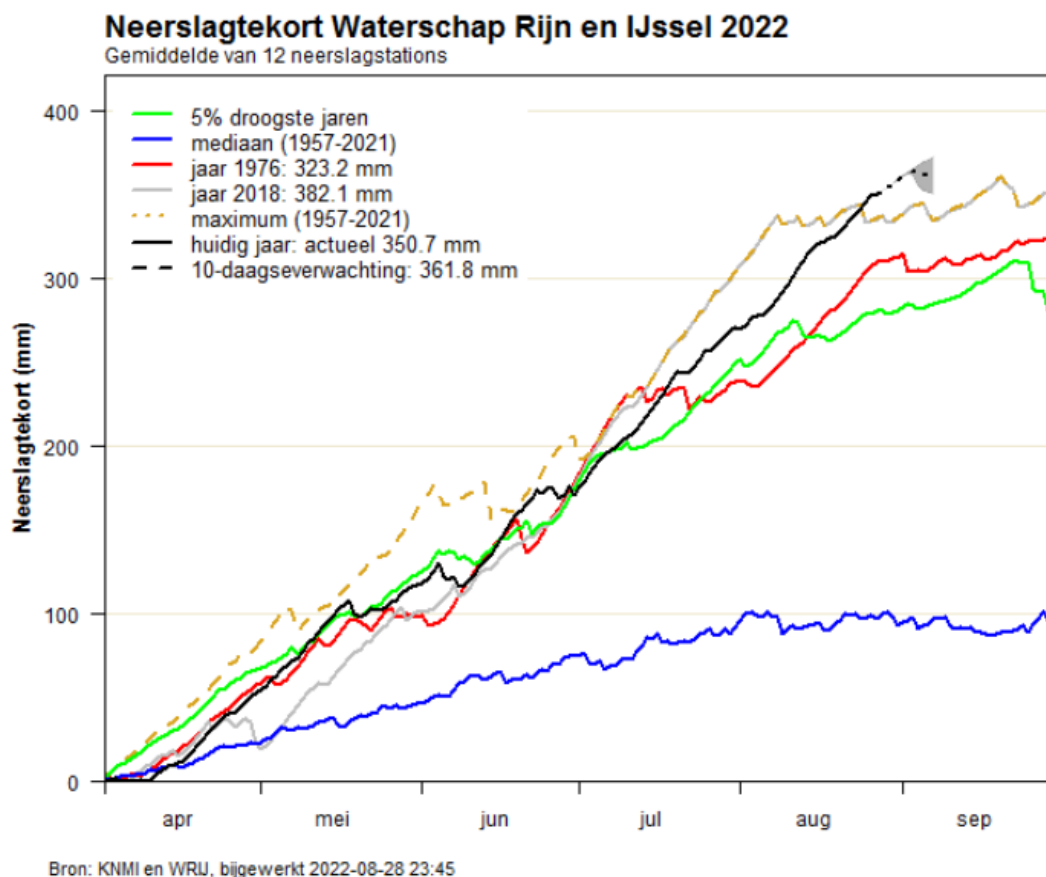
Figuur 1: Neerslagtekort Waterschap Rijn en IJssel 2022 (bron: Waterschap Rijn en IJssel; droogtebericht 29 augustus 2022)

Door de aanhoudende droogte in 2022 staan de vochtgevoelige habitattypen in het hele Korenburgerveen sterk onder druk. In een totaal van de afgelopen 5 jaren was er sprake van 4 extreem droge jaren: 2018, 2019, 2020 en 2022. Alleen het jaar 2021 was hydrologisch gezien redelijk normaal. Het neerslagtekort in de gebied van het Waterschap Rijn en IJssel was met ca. 350 mm het grootste neerslagtekort uit de meetreeksen sinds 1957 (zie figuur 1). Het neerslagtekort was zelfs groter dan de recordjaren 1976 en 2018.

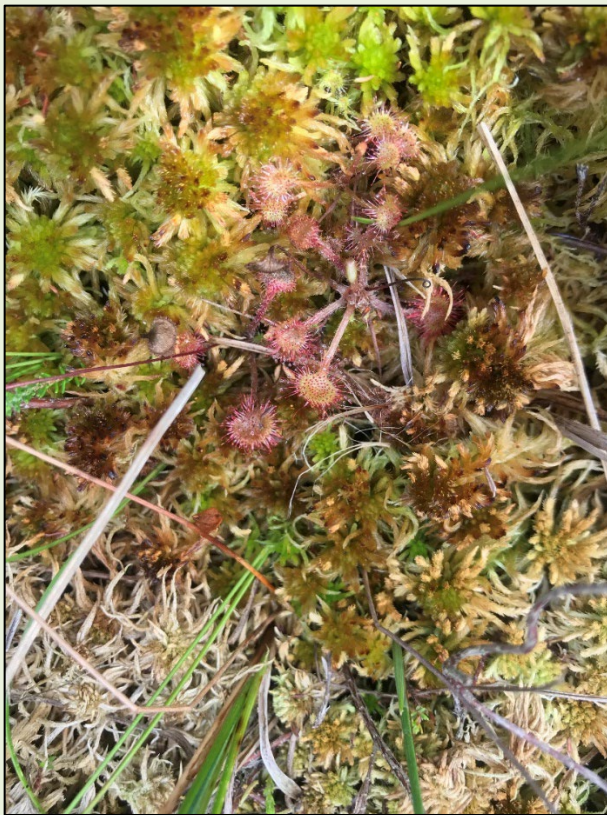
*Foto 1: Ronde zonnedaauw in herstellend hoogveen (foto: Laura Spa)*

Het Herstellende hoogveen in het compartiment van het Vragenderveen was vanaf de kade gezien erg droog. De veenmossen waren door de droogte voor een belangrijk deel geel verkleurd (zie foto 1). Er was geen open water zichtbaar. De verkleuring van de veenmossen is één van de vele manieren waarop het hoogveen zich kan wapenen tegen de nadelige effecten van de verdroging. Uit de visuele inspectie lijkt het hoogveen zich ondanks de droogte in stand te houden, maar van groei van veenmossen is geen sprake.

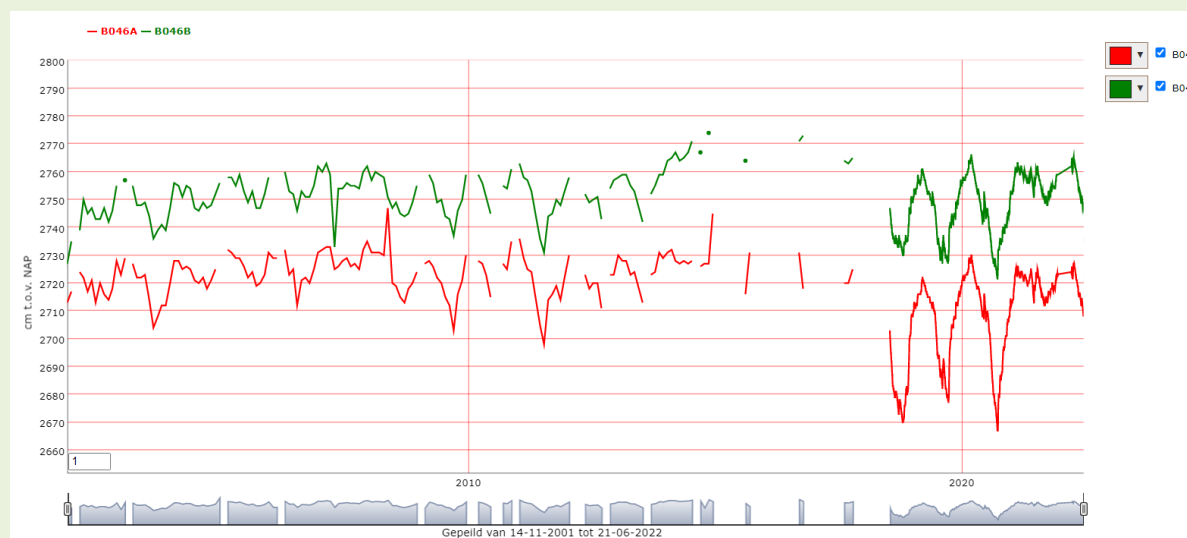
Figuur 2: Peilverloop in het Vragenderveen bij meetpunt B046A (filter in zandlaag onder het veen) en B046B (ondiepe filter in het veen); bron: Waterweb

Bij een neerslagtekort van 350 mm zal het waterpeil in open water ca. 35 cm dalen. Door de bergingscoëfficiënt van het hoogveen zal de daling van het waterpeil door verdamping groter zijn dan 35 cm. Door het geringe stijghoogteverschil tussen het veen en het onderliggende zand (zie figuur 2) is het verticale waterverlies uit het hoogveen gering. Het horizontale waterverlies is eveneens zeer gering, door de aanwezigheid van de damwanden. Aangezien de daling slechts 45 cm was, betekent dit dat de daling waarschijnlijk vrijwel geheel toe te schrijven is aan de verdamping. Dit geeft aan dat de genomen hydrologische maatregelen zeer effectief zijn geweest. Hadden die niet plaatsgevonden, dan was de peildaling en de schade aan de habitattypen veel groter geweest. Zonder stikstofdepositie waren deze maatregelen nog effectiever geweest, want de groei van Pijpenstro en berken was veel minder geweest, deze planten veroorzaken een belangrijk deel van de verdamping.

De in figuur 2 weergegeven peilen zijn gemeten tot 21 juni 2022. Op de grafiek is te zien dat de peilen op dat moment nog niet erg diep zijn weggezakt. Blijkbaar heeft de daling vooral in de maanden juli en augustus plaatsgevonden. Dit wordt bevestigd door de beheerder die tot eind juni stromend water heeft waargenomen in de kern van het Korenburgerveen bij het Galigaanmoeras.

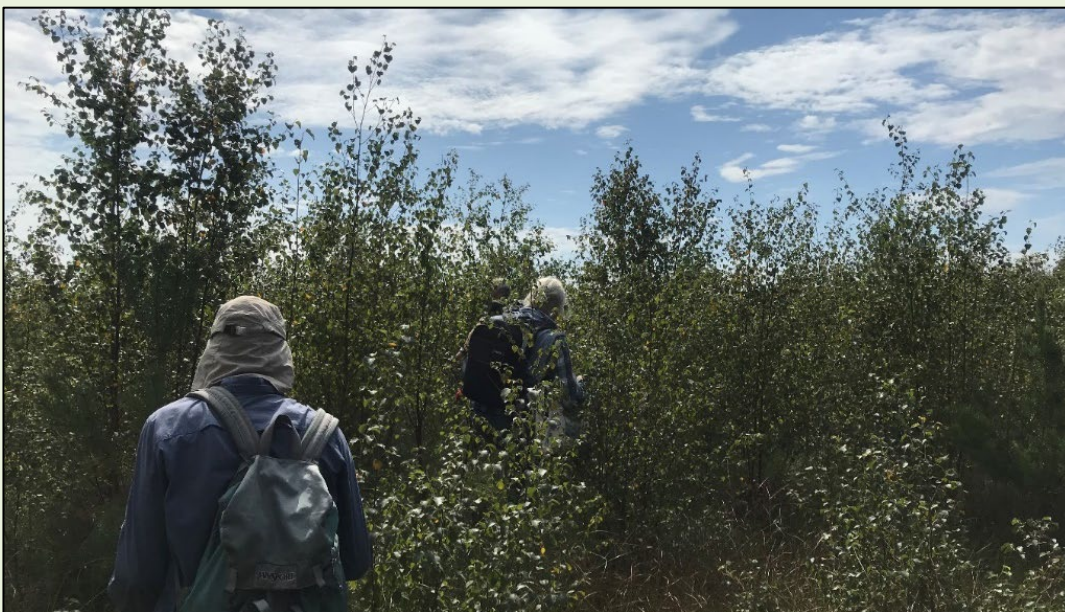
Foto 2: Berkenopslag in de randen van herstellend hoogveen (foto: Laura Spa)

In het Meddose veen staat aan de randen van het herstellend hoogveen veel berkopslag (foto 2). Aan de randen is sprake van drogere omstandigheden, grotere fluctuaties en een minder dik veenpakket. In het herstellende hoogveen zijn soorten aanwezig zoals fraai veenmos (*Sphagnum fallax*), eenarig wollegras, witte snavelbies, lavendelheide, ronde zonnedauw en veenbes. Tijdens het veldbezoek zijn op de minst verdroogde delen van het doorgewade veencompartiment ook de echte bultvormende veenmossoorten wrattig veenmos (*Sphagnum papillosum*) en hoogveenveenmos (*Sphagnum magellanicum*; determinatie niet zeker) aangetroffen. De aanwezigheid van deze soorten geeft aan dat de veenmossoorten die nodig zijn voor het herstel van het hoogveen zeer plaatselijk waarschijnlijk al aanwezig zijn.

Ook hier is in 2022 verwijderen van berkenopslag voorzien om de verdamping te verminderen.

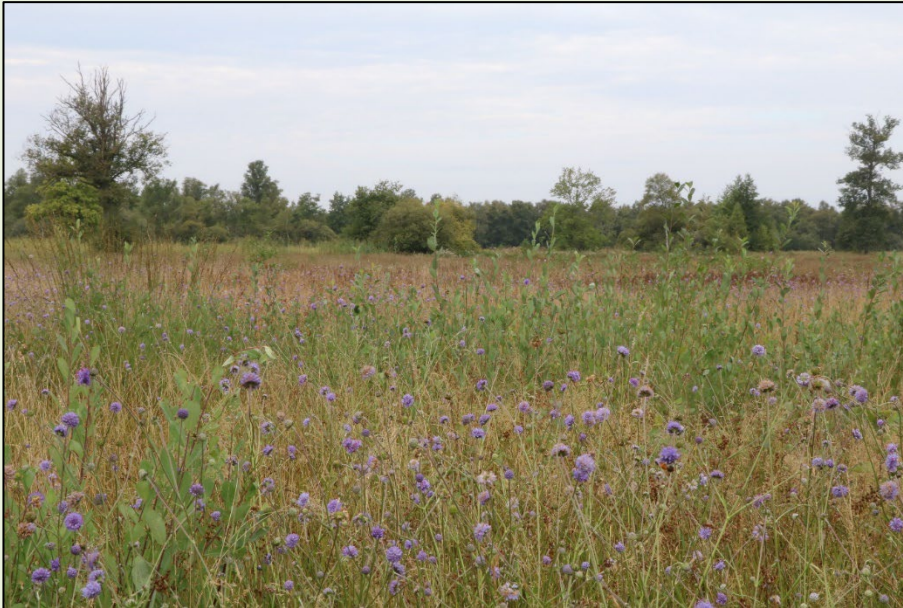
Foto 3: Blauwgrasland (bron: Richard Bruins).

Momenteel is het blauwgrasland te droog door een te lage grondwaterstand. Bij dit habitatype horen op deze plek hoge grondwaterstanden in de zomer. Het effect van de te lage zomergrondwaterstand is te zien aan een kortere vegetatie en aan de plekken die doorgaans nat horen te zijn waar weinig vegetatie staat (kale bodem). Door de voortdurende droogte staan beide habitattypen sterk onder druk. Dit geldt niet alleen voor de flora, ook de fauna staat door de droogte onder druk. Doordat het watersysteem nog niet geheel op orde is zijn de heischrale graslanden en blauwgraslanden onvoldoende in staat om dit soort droge jaren door te komen. De grondwaterstand daalt in de zomer te snel omdat het grondwater in verbinding staat met het regionale grondwatersysteem van de slenk van Corle. Doordat de grondwaterstand in het regionale systeem in de zomer te snel en te diep daalt, werkt dit ook door in de blauwgraslanden en heischrale graslanden. Daarnaast vindt in de wintermaanden onvoldoende kwel plaats vanuit het regionale systeem om zo een buffer te vormen richting te droge zomers.

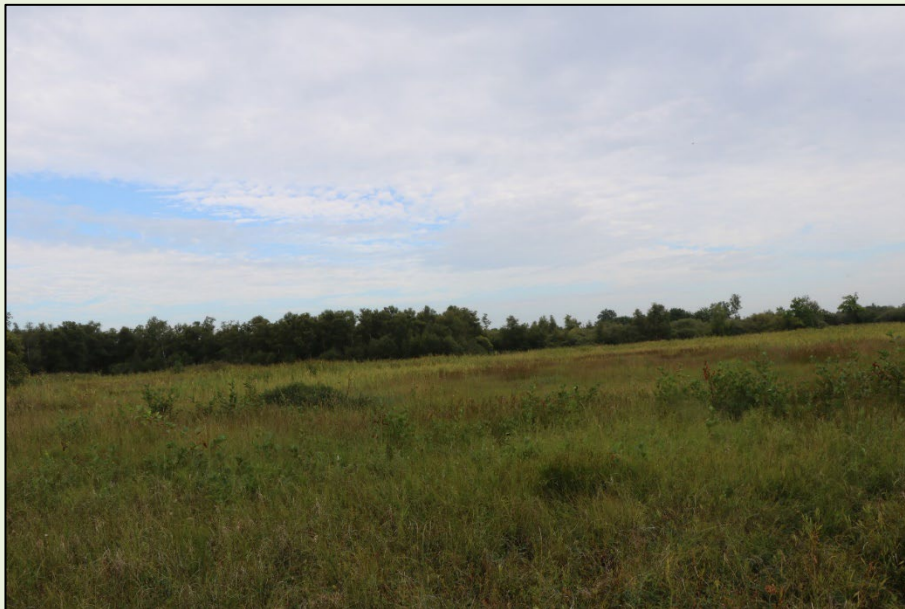
Foto 5: Overgangs- en trilveen (bron: Richard Bruins).

Het overgangs- en trilveen is bezocht op locatie 2 (zie figuur 4 en foto 5). Hier zijn soorten aanwezig zoals het vlinderstrikje en trilveenveenmos (*Sphagnum contortum*).

Momenteel is ook het overgangs- en trilveen erg verdroogd. De kenmerkende plantensoorten staan er nog wel maar de vegetatie staat zeer droog. Hoewel dit met een éénmalig veldbezoek moeilijk is waar te nemen is, is te verwachten dat de droogte- en warmtestress vermoedelijk vooral erg problematisch voor fauna. De geplande maatregelen om verdroging tegen te gaan zijn allen uitgevoerd. Eén van de verdampingsverliezen in de zomer kan ook de aanwezigheid van bos en struweel zijn. Deels is het bos verwijderd (in de veenkern en schraallanden Middeldijk) of als gevolg van de vernattingsmaatregelen deels aan het afsterven. Gekeken kan nog worden naar de waterbalans van het veen, met name in de zomerperiode, om te beoordelen of er nog stuurknoppen te vinden zijn om verlies van water te beperken of de aanvoer van water te verhogen. De benedenstroomse stuw is al iets hoger gezet. Er wordt overwogen om de peilen in de compartimenten verder te verhogen. Evenwel is vooral de GLG situatie problematisch, en een hogere opstuwing zal hier maar zeer beperkt invloed op kunnen uitoefenen.

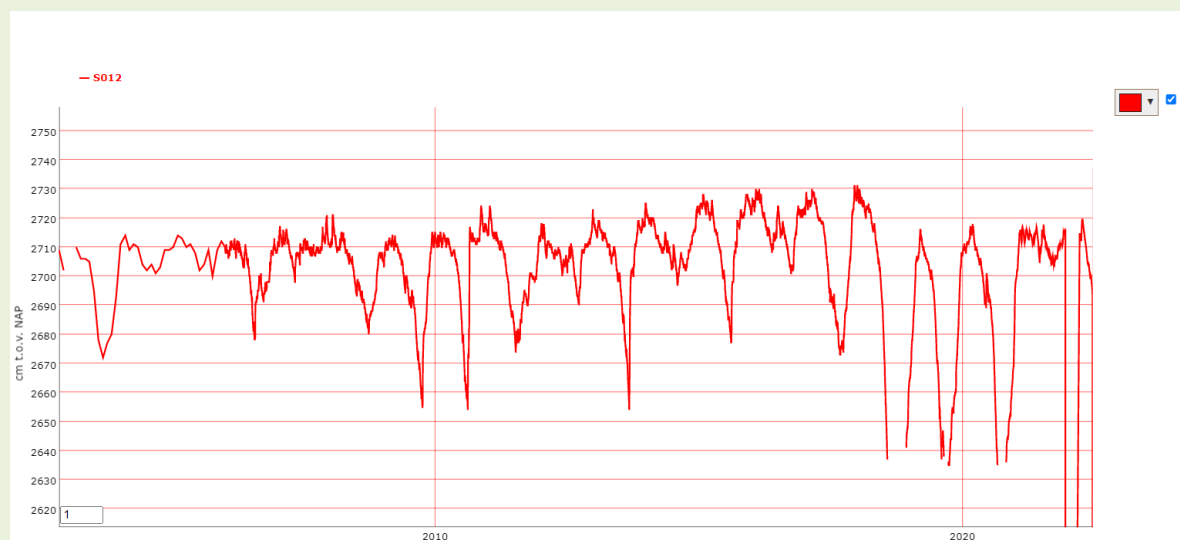
Figuur 3: Peilverloop S012 (stuw ten westen van Galigaanmoeras)

Het waterpeil stond ook in het Galigaanmoeras erg laag. De watergang bij de stuw stond droog. Bij peilschaal S012 is een peil van 26,40 m. +NAP gemeten. De balkhoogte van de stuw bevindt zich op 27,20 m. +NAP. Het waterpeil is dus 80 cm onder het stuwpeil gedaald. De peildaling is in lijn met de eerdere droge jaren 2018-2020 (zie figuur 3). Het is positief om te vermelden dat in 2021 jaarrond door de beheerder stromend water is waargenomen. Deze stroming is hersteld na het dempen van de Schaarsbeek, waardoor het regen- en grondwater vanaf het Meddosche veen, aangevuld met kwelwater van de natte gronden bij de Meekertweg via de laagste kernzone van het Korenburgerveen ter hoogte van het Galigaanmoeras richting de uitgang aan de zuidwestzijde stroomde. Het feit dat deze stroming in een jaar met normale hoeveelheden neerslag jaarrond plaatsvond is een signaal dat hydrologisch herstel van de randzone effectief is geweest.

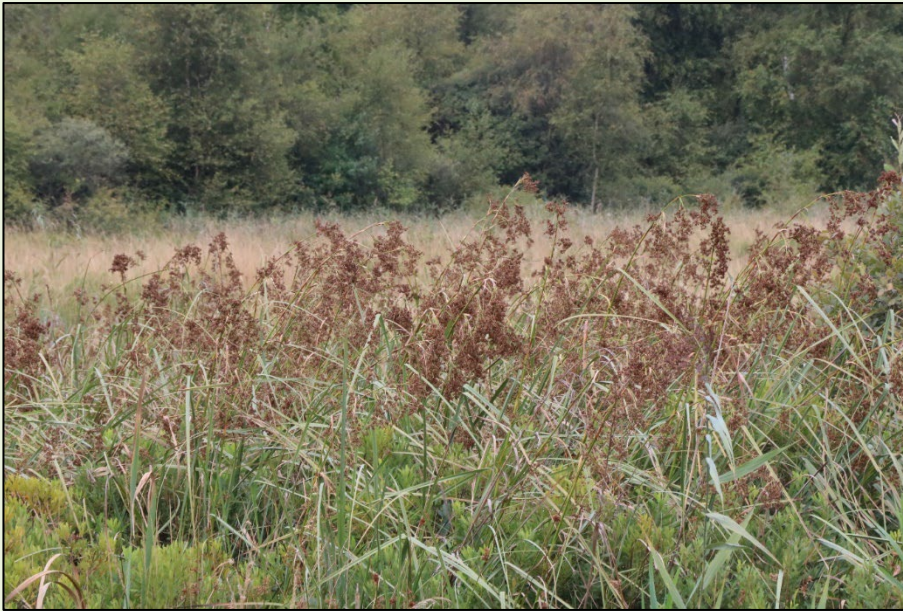
Foto 6: Galigaanmoeras, op voorgrond galigaan en gagel (bron: Richard Bruins).

Afgelopen jaar hebben in het gehele veengebied 4 paren kraanvogels gebroed. Hiervan zijn 7 jongen uitgekomen. Onduidelijk is hoeveel er groot zijn geworden, waarschijnlijk zijn 3-4 jongen groot gebracht. Zie locatie 3 voor het galigaanmoeras (figuur 2 en foto 6). Door waterstandswisselingen is er verandering in vegetatie, meer pitrus en hennegras. Verdere soorten die er voorkomen zijn: grote boterbloem, moeraswederik, galigaan, bastmelkeppe, moerasbasterdwederik, duizendknoopfonteinkruid.

De vegetatie en vermoedelijk ook de fauna van het Galigaanmoeras staan evenals de overige habitattypen sterk onder druk door de gecombineerde invloed van langdurige droogte, warmtestress en stikstofdepositie. Dankzij de genomen hydrologische maatregelen is het gebied wel tot vrij ver in de zomer doorstroomt met water vanuit de hoger gelegen noordoostelijke delen van het Korenburgerveen, waardoor de negatieve

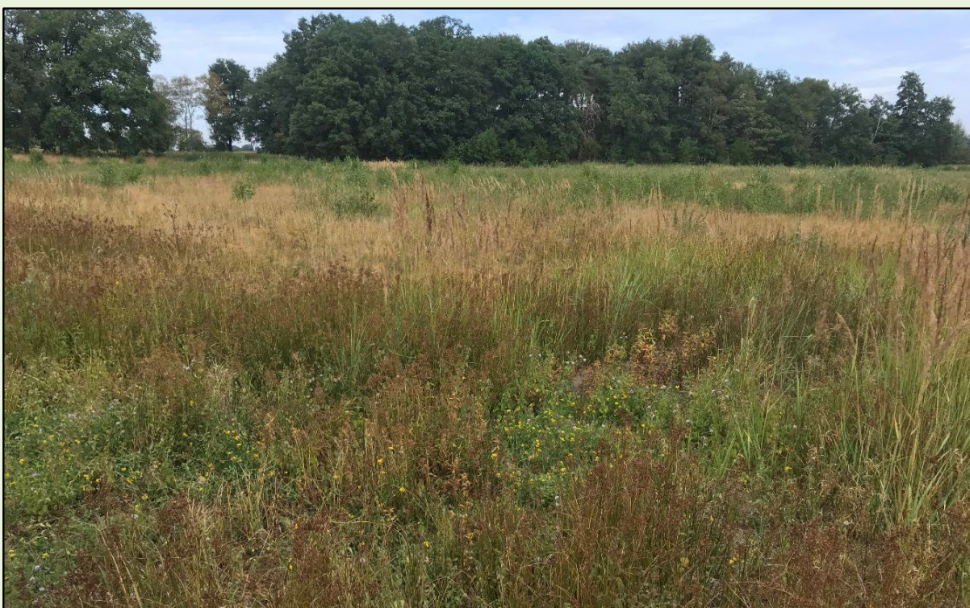
Foto 7: Geplagde laagte noordzijde Vragenderveen (bron: Laura Spa)

Bij locatie 5 zijn de in 2012 geplagde percelen bezocht. Hierbij is speciaal gekeken naar de overwoekering van deze percelen met de invasieve soort watercrassula. Het deel van het geplagde gebied dat is doorkruist was vrij van watercrassula en bedekt met o.a. watermunt. In de lage delen aan west- en oostzijde was veel watercrassula zichtbaar. In deze laagte heeft een experiment plaatsgevonden door de Stichting Bargerveen om de effectiviteit van 3 verschillende bestrijdingsmethoden van watercrassula te onderzoeken: (1) afschrapen van de vegetatie en overgieten met kokend water, (2) afschrapen van de vegetatie en inbrengen concurrentiekrachtige soorten zoals pilvaren, (3) afschrapen van de bodem en verspreiden soortenrijk maaisel. Het experiment is echter mislukt omdat de hele laagte in 2021 vrijwel het hele jaar onder water heeft gestaan, waardoor maaisel en ingebrachte soorten zijn weggedreven.

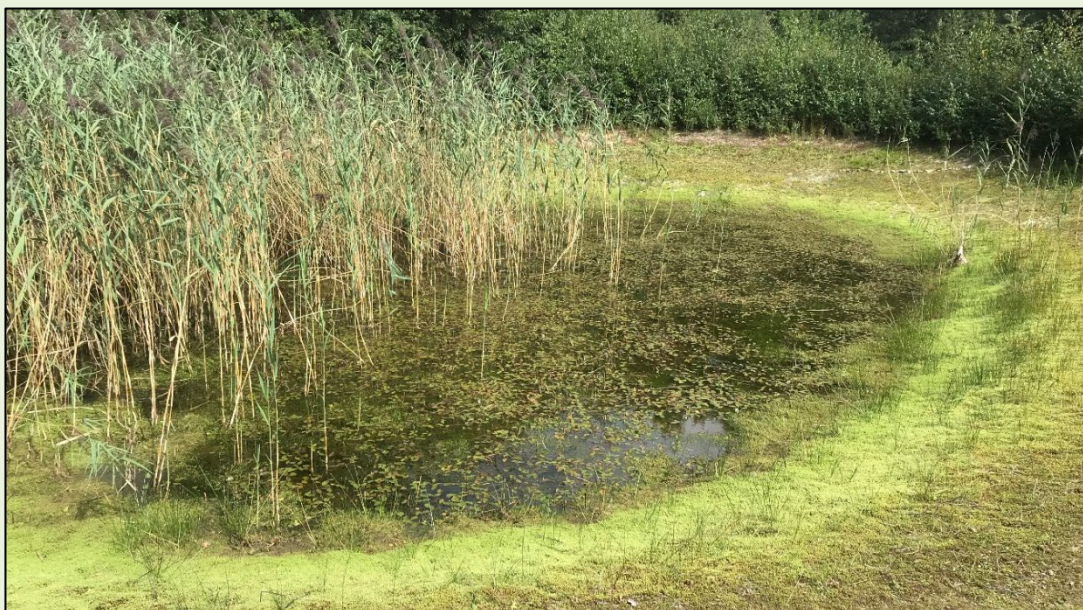
Foto 8: Diepe poel in de randzone van het Meddosche veen met watercrassula (bron: Laura Spa)

Bij locatie 6 is een uitgegraven poel bezocht (figuur 6 en foto 8). De poel is zeer diep gegraven om watervoe- rend te blijven. Ook hier heeft zich watercrassula gevestigd.
