NATURA 2000-GBIED: KORENBURGERVEEN (061)
VERSLAG VELDBEZOEK DD. 1 SEPTEMBER 2021

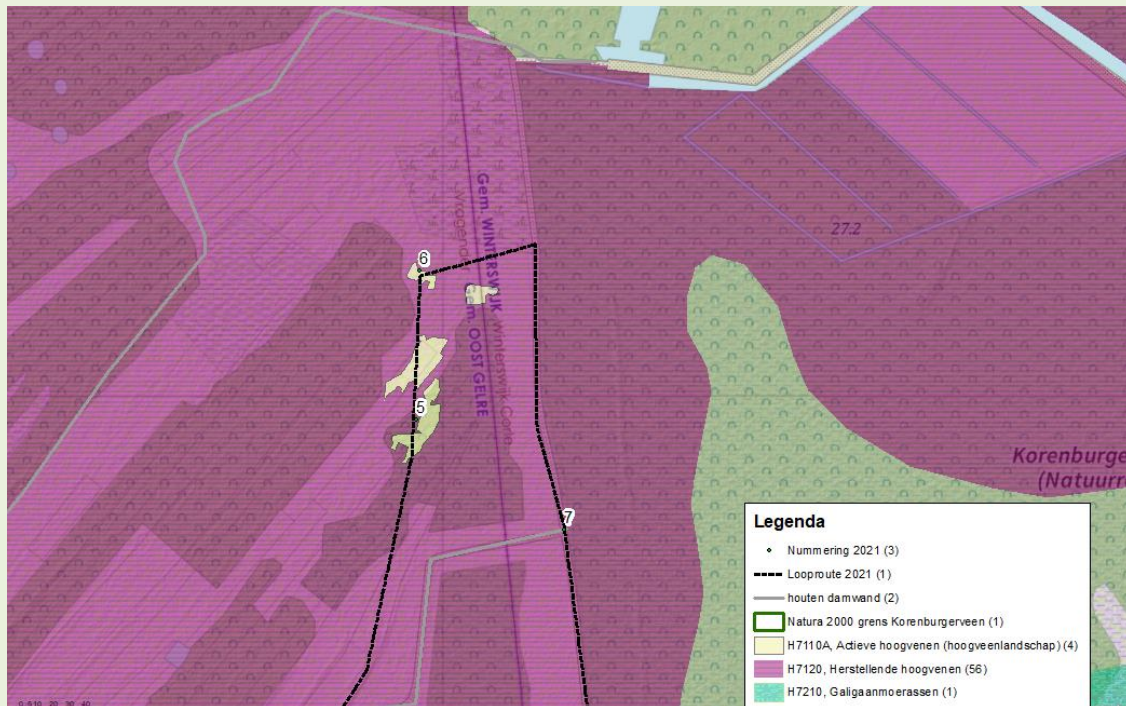
Figuur 1: In 2021 bezochte habitattypen actief hoogveen (de ligging van de nummers is indicatief)

Binnen het door damwanden gecreëerde hoogveen compartiment van het Vragenderveen bevinden zich een viertal kleine zones die op de huidige habitattypenkaart zijn gekarteerd als actief hoogveen (zie Figuur 1). Om te controleren in hoeverre het actieve hoogveen de droogte van de afgelopen drie jaar heeft doorstaan, is het actieve hoogveen dit jaar opnieuw bezocht (locatie 5 en 6). Daarnaast is evenals eerdere jaren peilschaal S011 bij de stuw van het hoogveencompartiment bezocht (locatie 7).

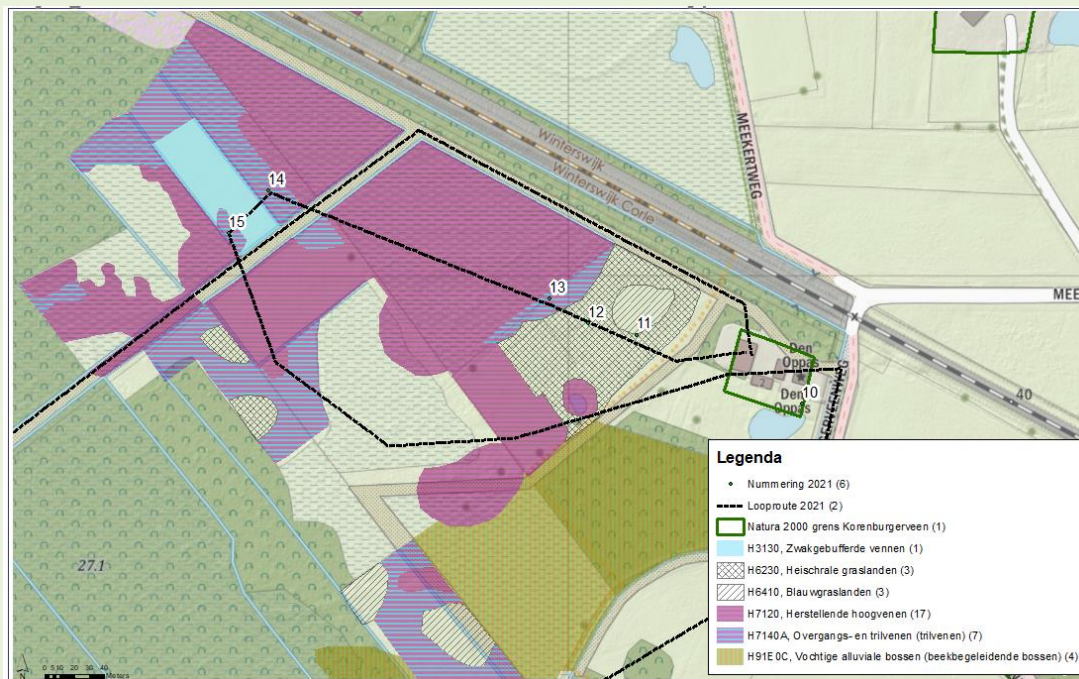
Figuur 3: Bezochte habitattypen in de voormalige graslanden bij de Middeldijk

Het oostelijke deel van het grasland ten noordwesten van het beheerkantoor van Natuurmonumenten Den Oppas is op de habitattypenkaart aangegeven als heischraal grasland (zie Figuur 3).

Tijdens het veldbezoek is dit heischrale grasland bezocht bij locatie 11 en 12. Het Heischraal grasland verkeert in zeer goede staat. Opvallend is de goede bloei van blauwe knoop, tormentil, gevlekte orchis (uitgebloeid), struikhei en dophei (zie Foto 4). Er zijn geen tekenen gevonden dat de afgelopen drie droge jaren hebben geleid tot een afname van de kwel en/of wegvallen van de basenhoudende kwel. De genomen herstelmaatregelen, in combinatie met de bijzondere landschappelijke ligging, hebben deze graslanden blijkbaar behoeft voor achteruitgang door de droogte. Er is sprake van lokale kwel vanuit het hoger gelegen hoogveen aan de noordwestzijde in combinatie met basenhoudende kwel vanuit de noordwestzijde in de slenk van Corle en hoger gelegen zandgronden van het Rommelgebergte. De aanwezigheid van keileem onder het hoogveensysteem aan de noordwestzijde behoedt het systeem aan de noordoostzijde voor nadelige omgevingsinvloeden.

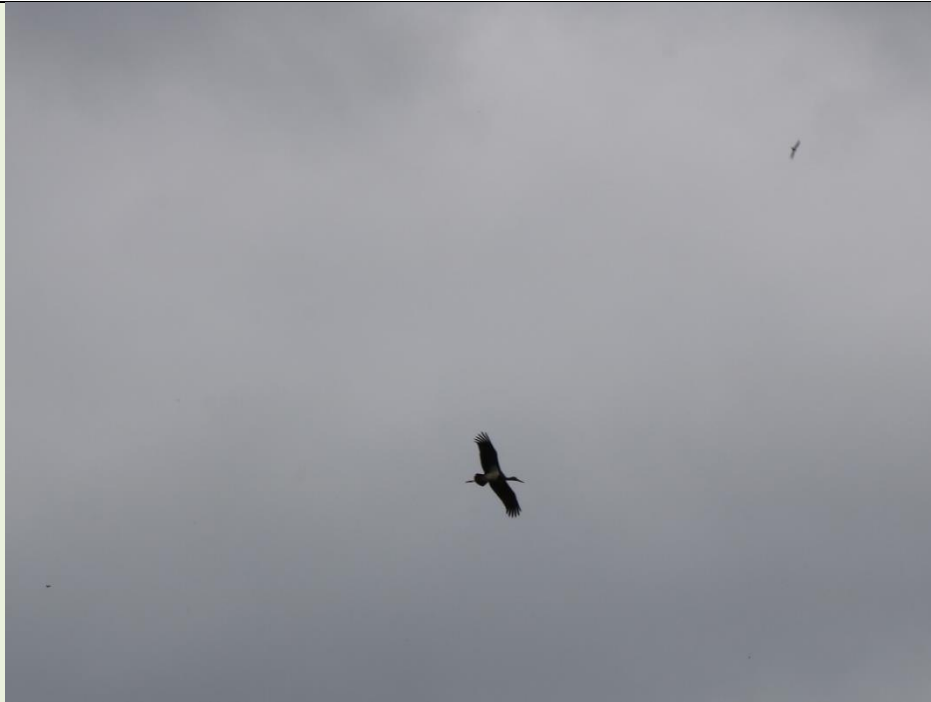
Tot slot werden de deelnemers op locatie 15 verblijd door het overvliegen van een zwarte ooievaar. Later werd bij de Schaarbeek nog een tweede vogel gezien. De zwarte ooievaar broedt nog niet in Nederland, het Korenburgerveen kan een mogelijke kandidaat zijn voor een eerste broedlocatie.

Foto 6: Overvliegende Zwarte ooievaars bij locatie 14

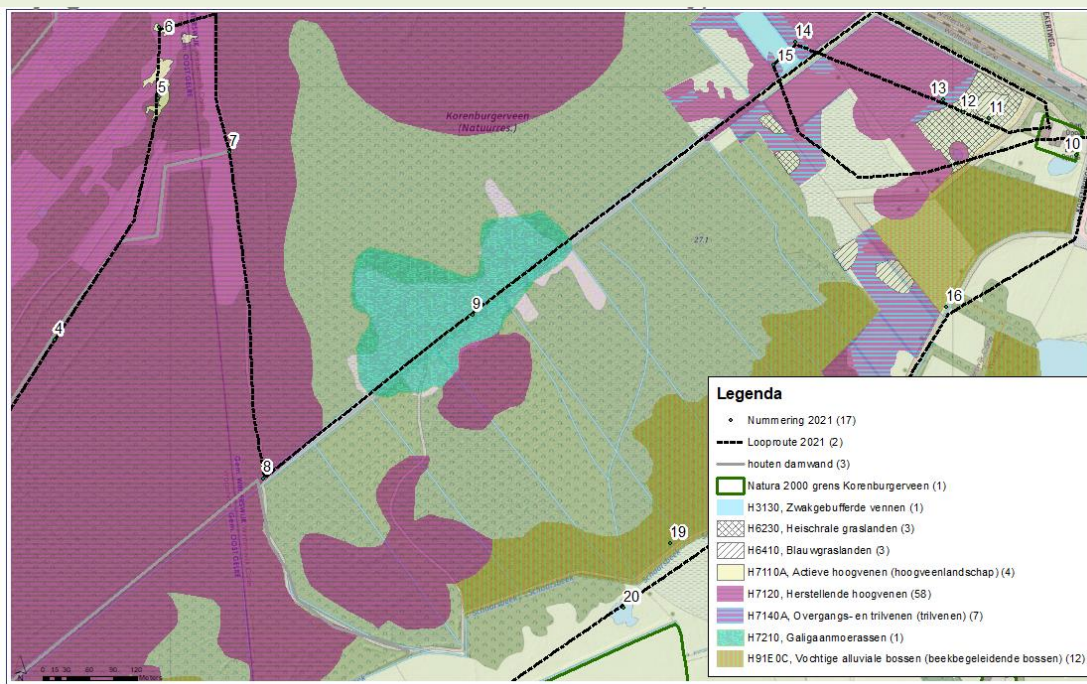
Figuur 5: Ligging van het Galigaanmoeras

Het Galigaanmoeras is bij locatie 9 vanaf het vlonderpad visueel beoordeeld.

Volgens de beheerder is de oppervlakte Galigaan geleidelijk aan het toenemen (zie Foto 7).

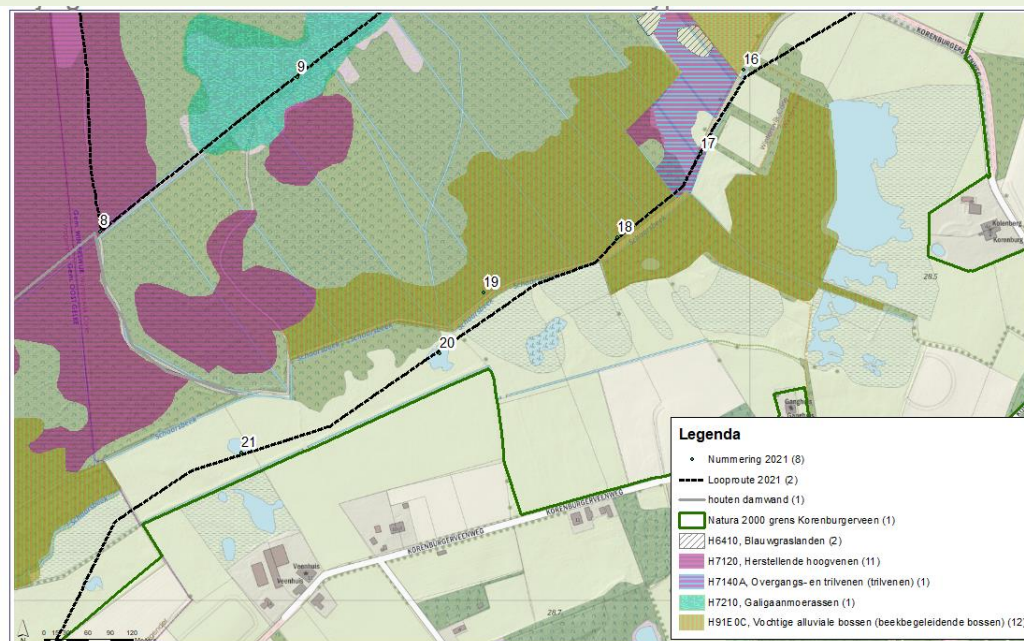
Figuur 6: Bezochte locaties in de slenk van de gedempte Schaarsbeek

Het vochtige alluviale bos is visueel beoordeeld vanaf kade van de gedempte Schaarsbeek ongeveer ter hoogte van locaties 18 en 19.

Het was opvallend dat deze locaties in 2021 bijzonder nat waren (zie Foto 9). In 2018-2020 stond het grondwater hier nog een meter onder maaiveld en was het vochtig alluviaal bos sterk verdroogd. De combinatie van het dempen van de Schaarsbeek, de Parallelsloot en de natte zomer hebben hier blijkbaar een groot effect gehad.

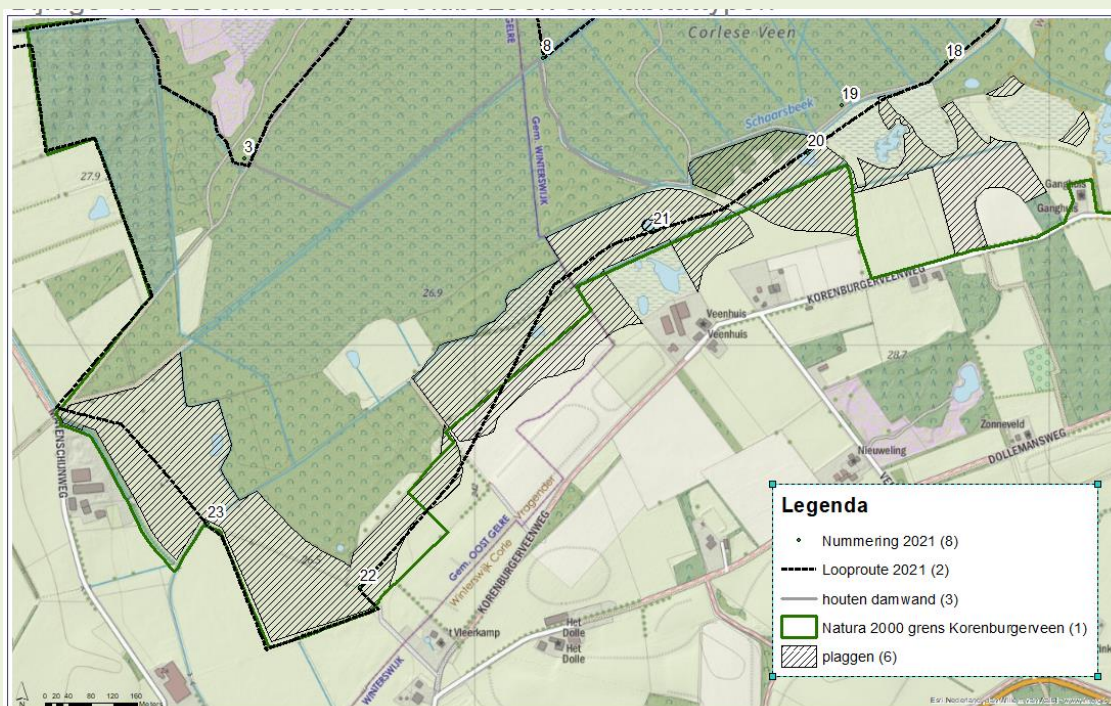
Figuur 7: Bezochte locaties in de geplagde percelen in de zuidelijke randzone

In augustus en september 2020 is de fosfaatrijke bovengrond van de lage voormalig agrarisch gebruikte graslanden aan de zuidoever van de Schaarsbeek afgegraven (zie Figuur 7).

Direct na afgraven is maaisel op de kale bodem aangebracht vanuit de graslanden aan weerszijden van de Middeldijk om concurrerende plantensoorten in te brengen, die hopelijk tegenwicht zullen bieden aan watercrassula. Tijdens het veldbezoek is geconstateerd dat de bodem inderdaad zeer snel bedekt is geraakt met natte goed concurrerende soorten zoals watermunt, veldrus en lisdodde (zie Foto 12). Naar verwachting zal lisdodde op termijn verdwijnen.

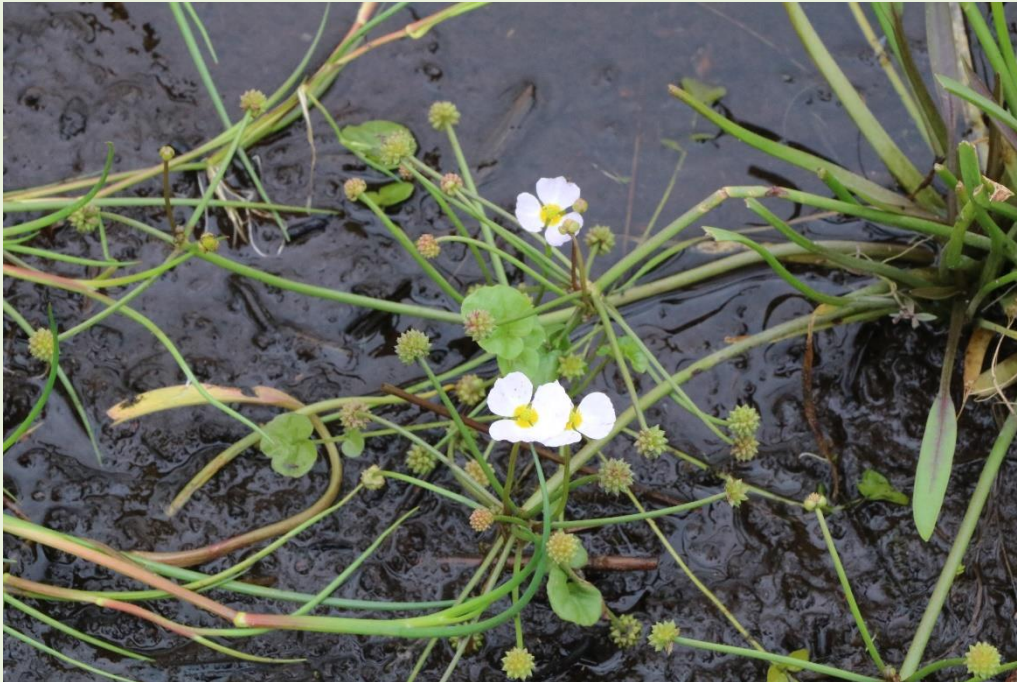
Opvallende waarnemingen in de geplagde percelen zijn verder het voorkomen van loos blaasjeskruid in kleine poelen bij locaties 20 en 21, schildereprijs, vierrijige ogentroost, rode ogentroost en stijve moerasweegbree aan de oever van de geïnundeerde laagte aan de geplagde zuidwesthoek van het gebied (locatie 22). Deze soorten waren niet aanwezig in het verspreide maaisel en moeten dus uit de zaadbank zijn gekomen.

Foto 14: Stijve moerasweegbree op de oever van de geïnundeerde zuidwestelijke laagte.
