Korenburgerveen (versie 2)

Bodem-grondwater (Roelof opmerkingen & commentaar)

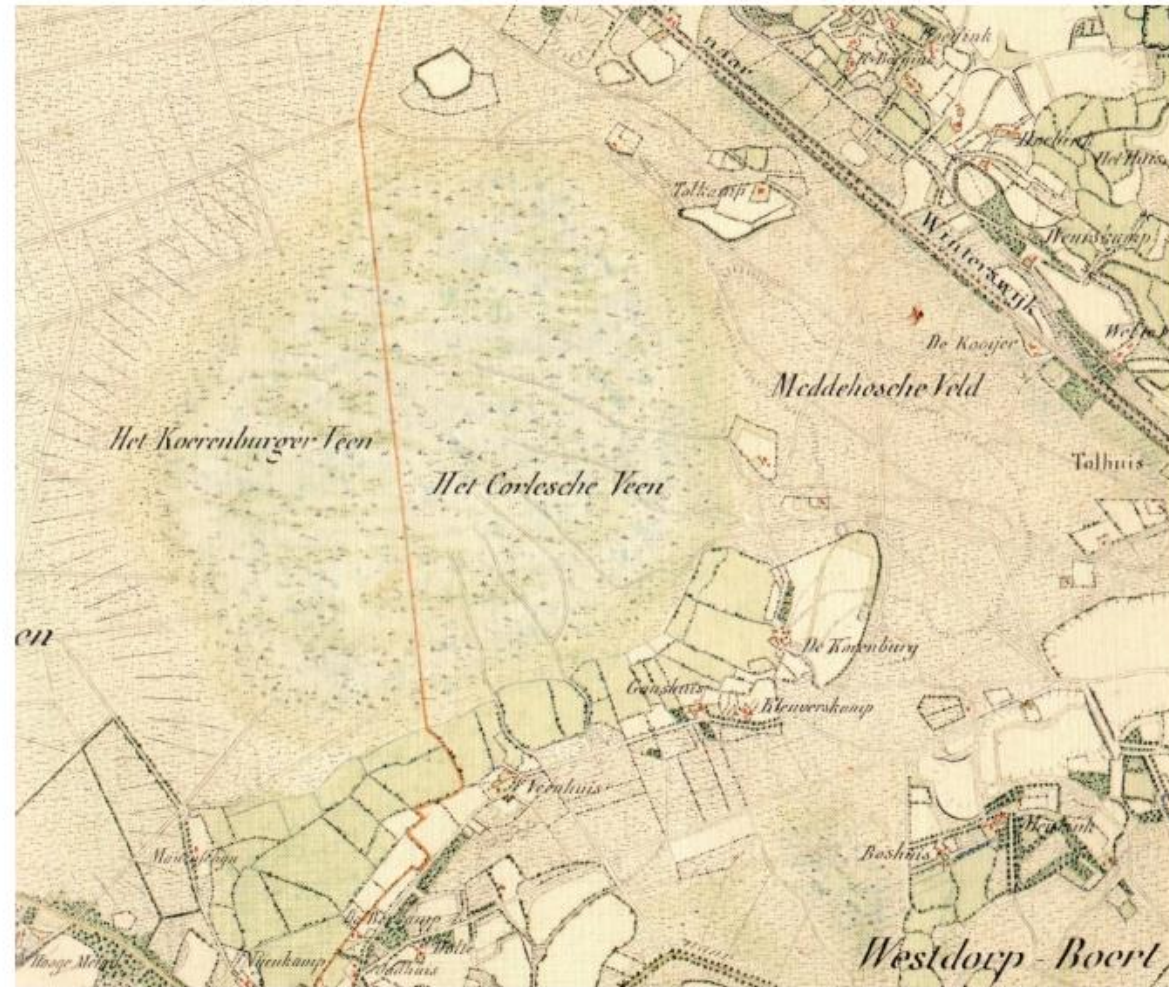
Figuur B.12 De kaart van het Korenburgerveen en nabije omgeving van 1845, zoals vervaardigd door luitenant L.J. Von Motz (Uitgeverij Nieuwland, 2008). Het is een groot, aaneengesloten en grotendeels boomloos veengebied. Aan de zuidoostkant zijn de hooilandontginningen te zien. De schraallanden langs de Middeldijk bestaan dan nog niet. De oranje lijn is de grens tussen de gemeenten Lichtenvoorde (west) en Winterswijk (oost).

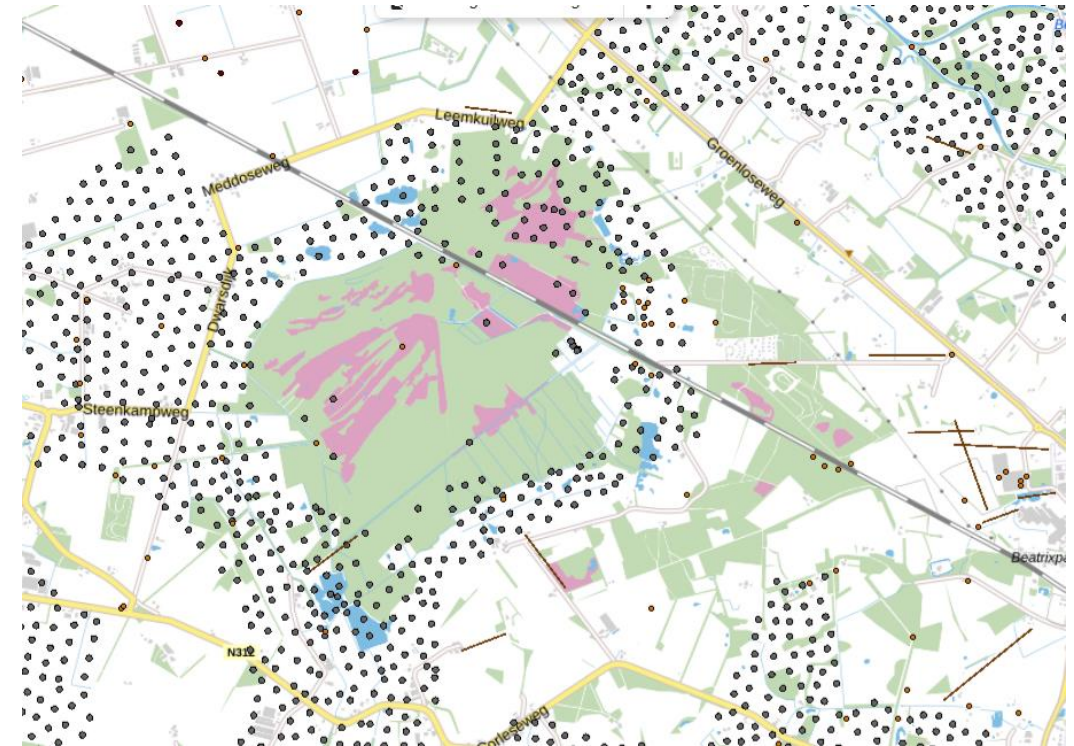
Geologische boorbeschrijving (Dinoloket)
