# Natuurdoelanalyse

## 131 Loonse en Drunense Duinen & Leemkuilen Provincie Noord-Brabant

28 februari 2023

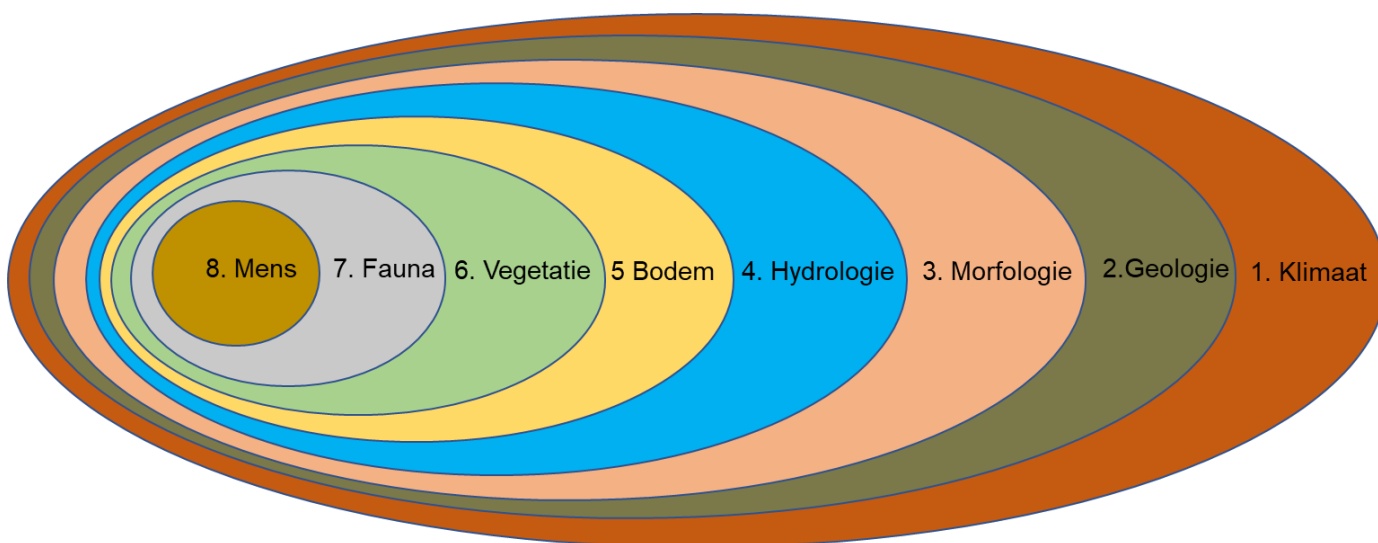
Figuur 3-1 De verschillende landschapscomponenten en hun onderlinge relaties vrij vertaald op basis van Van der Molen et al., 2010

1. Positioneel (wat zijn de sleutelfactoren op landschapsschaal).
2. Conditioneel (wat zijn de standplaatsfactoren van de vegetatie).
3. Operationeel (de rhizosfeer: Dit is het wortelmilieu waar de plant interacteert met de bodem en het bodemleven. Voor een landschapsecologische systeemanalyse is de rhizosfeer minder relevant, omdat de zoektocht naar sleutelprocessen die de standplaatscondities bepalen centraal staat).

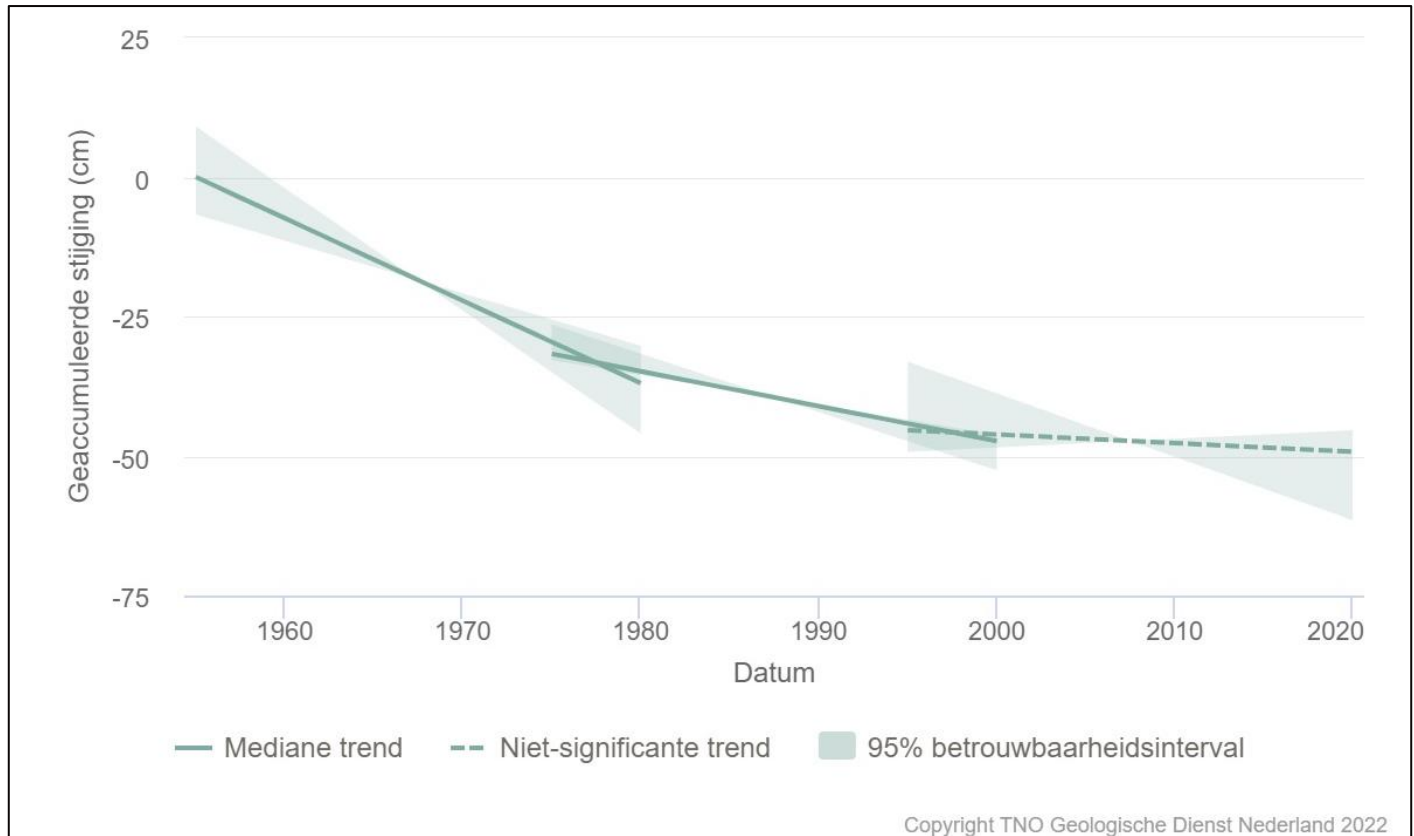
Figuur 3-20 Gecombineerde 25-jarige trends in de stijghoogte voor Natura 2000-gebied Loonse en Drunense Duinen & Leemkuilen (Grondwatertools 2022)

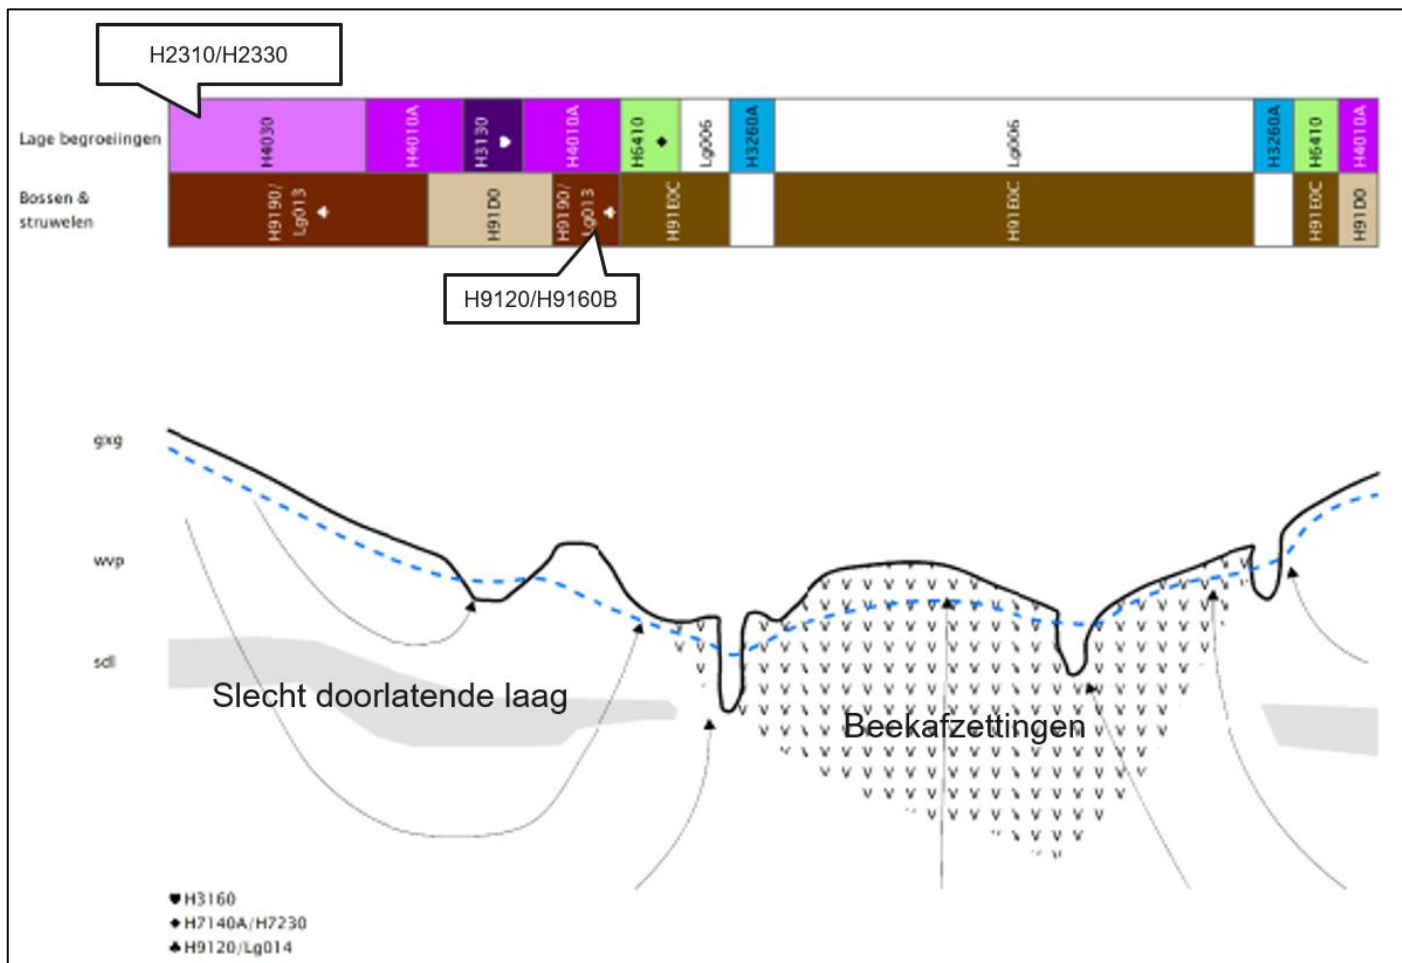
Figuur 4-1 Gradiënt in het Natura 2000-gebied Loonse en Drunense Duinen & Leemkuilen van de hogere drogere delen naar de beekdalen toe. Figuur 4: Gradiënttype 2, Middenloop met sterke kwel - hydrologisch niet optimaal (uit Grootjans et al., z.j.)
